**Linee guida per la riduzione della
vulnerabilità di
elementi non strutturali
arredi e impianti**

Giugno 2009

Rapporto fotografico sui danni dovuti al terremoto del 6 aprile 2009

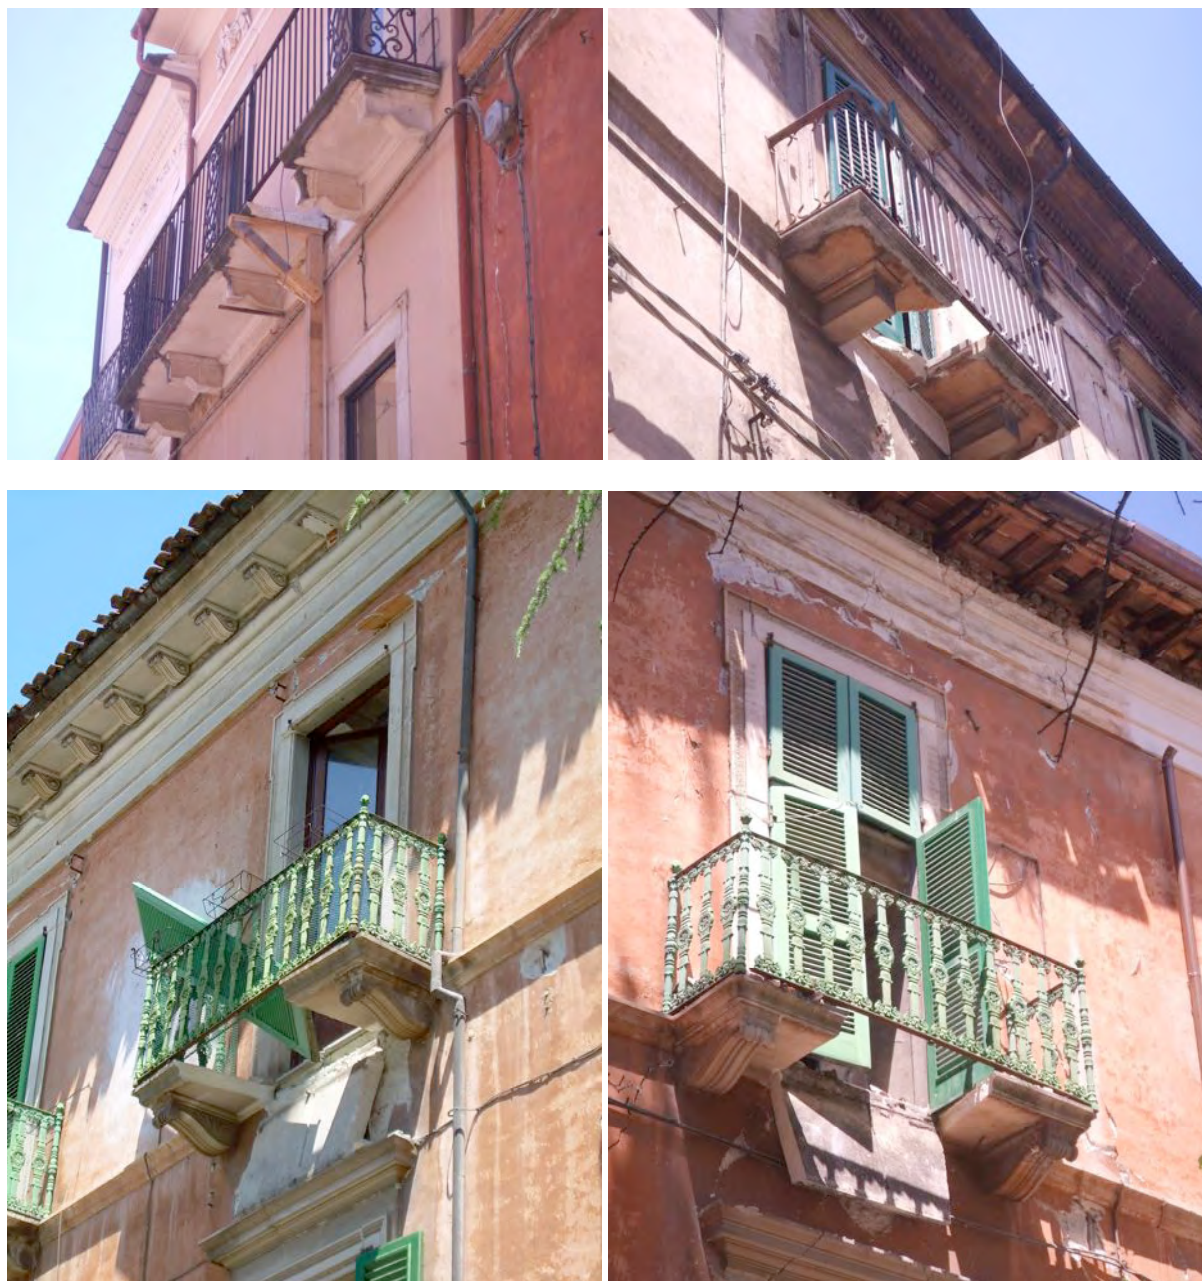
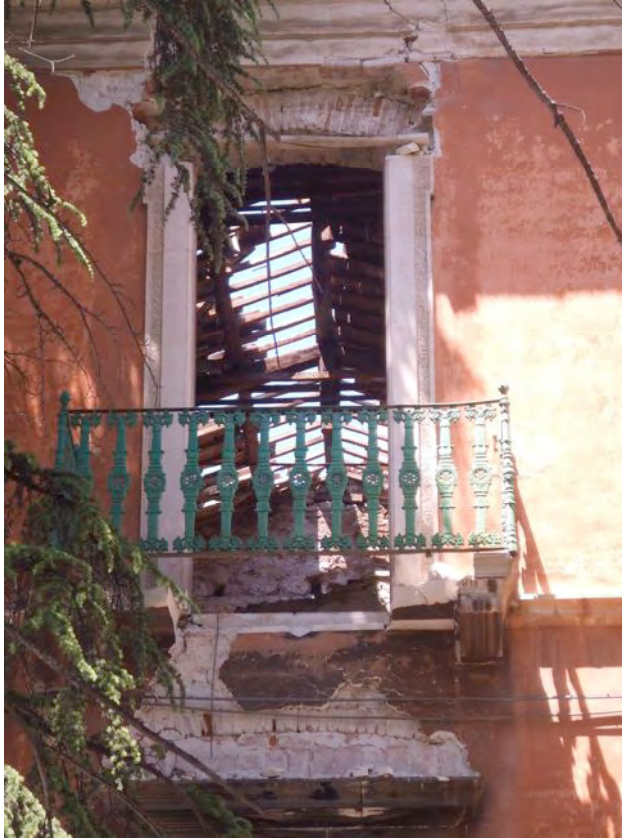
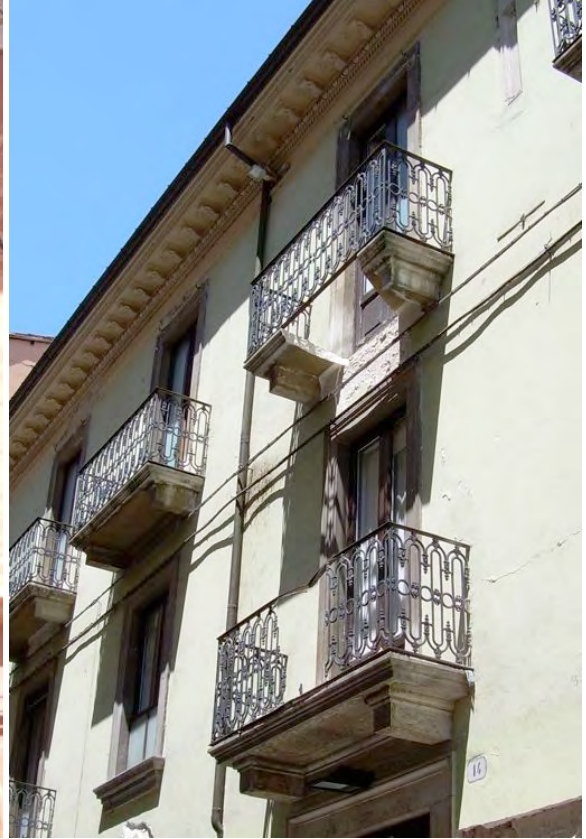
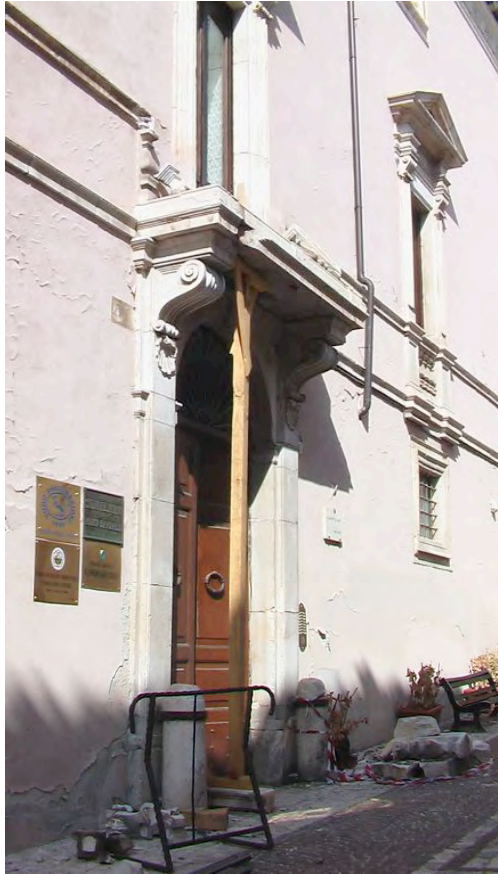
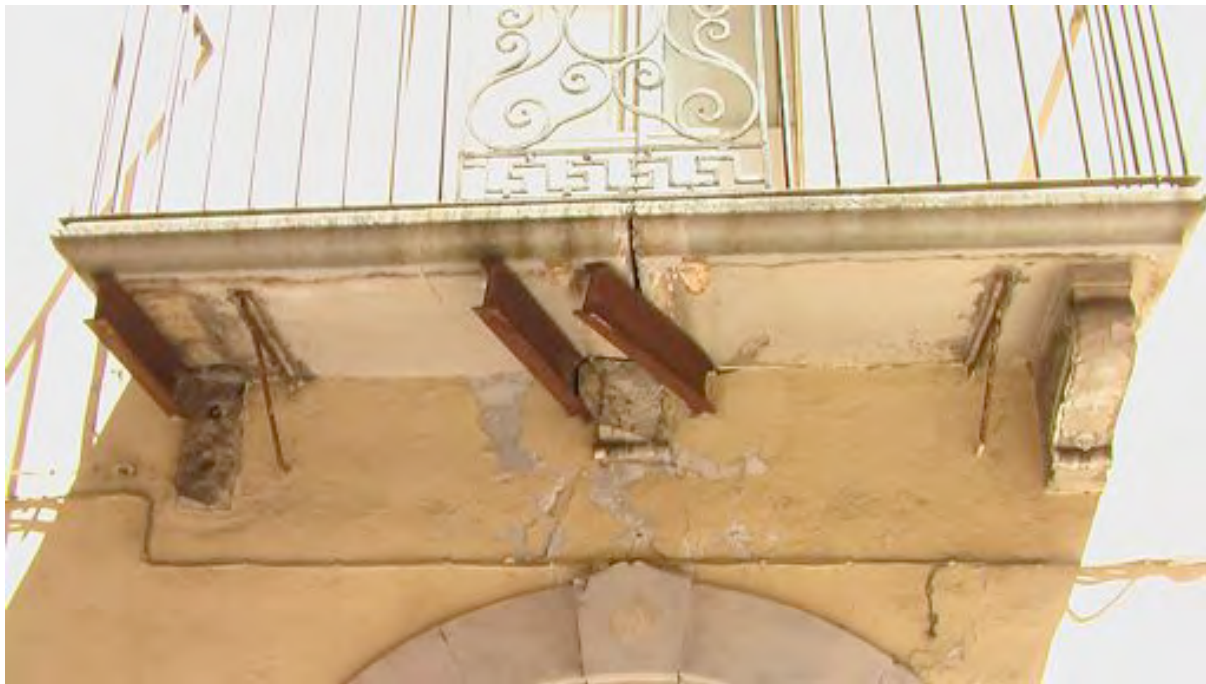
2.1 Balconi

Il danno consiste nel crollo di lastre di pietra naturale dei balconcini di edifici in muratura o parziale distacco delle lastre tra loro. Le lesioni si verificano in genere o in corrispondenza delle zone più sollecitate o nelle zone di separazione tra lastre adiacenti. Questi elementi sono molto vulnerabili alle azioni verticali indotte dal terremoto sia per la fragilità della pietra naturale con cui sono realizzati, sia per le condizioni di vincolo. Infatti i danni più frequenti si osservano quando la luce tra le mensole di appoggio è più elevata. Di solito questo tipo di danno è associato ad elevata intensità di scuotimento sismico, il rischio connesso è quello di ferimento o di ingombro delle vie di fuga.

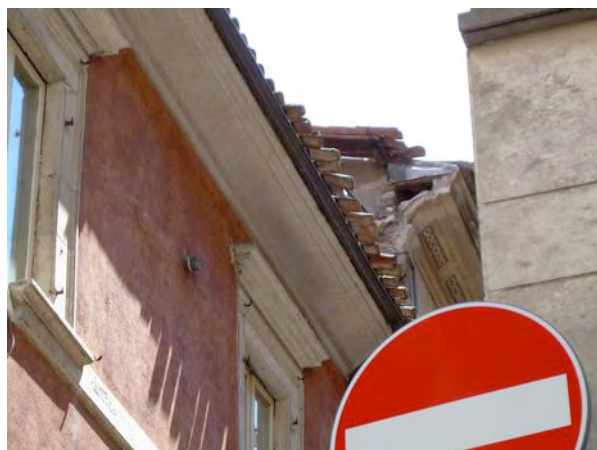
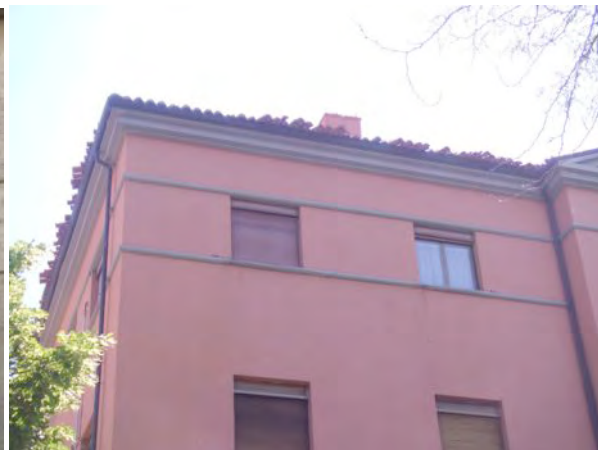
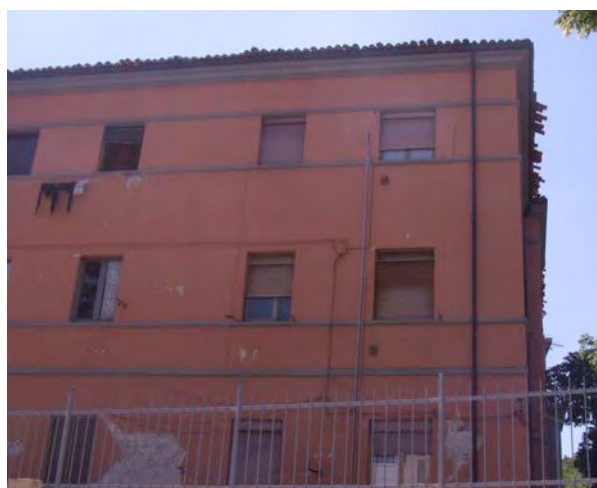
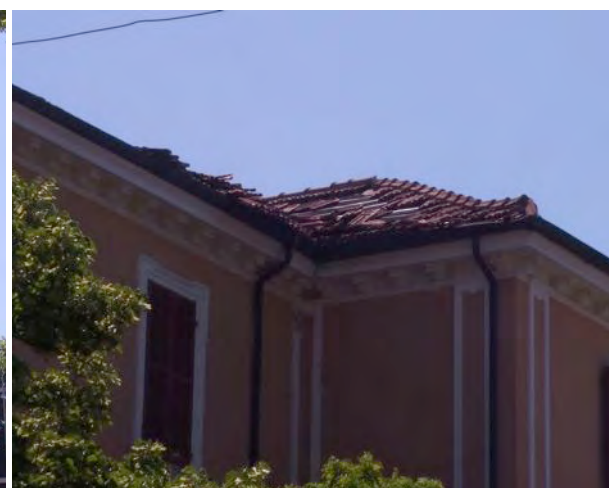
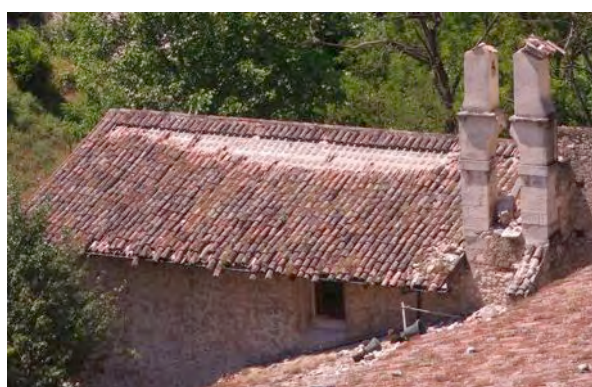
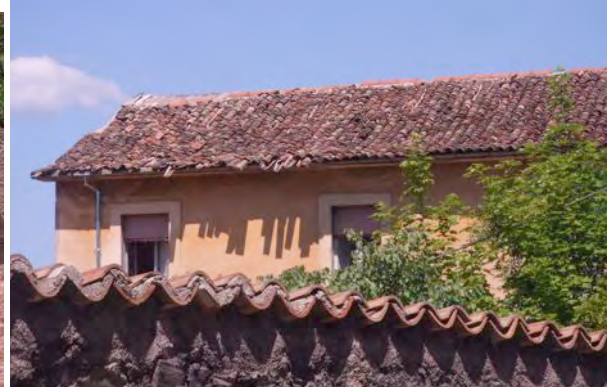
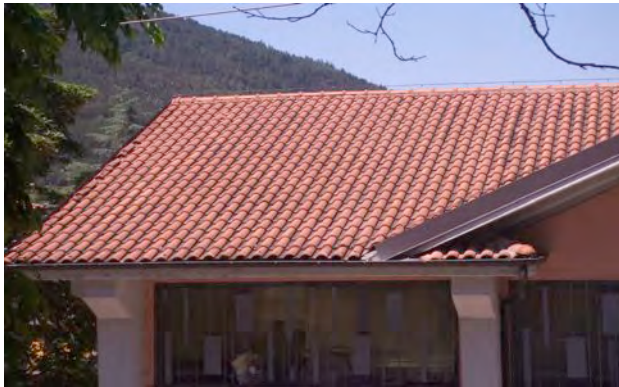
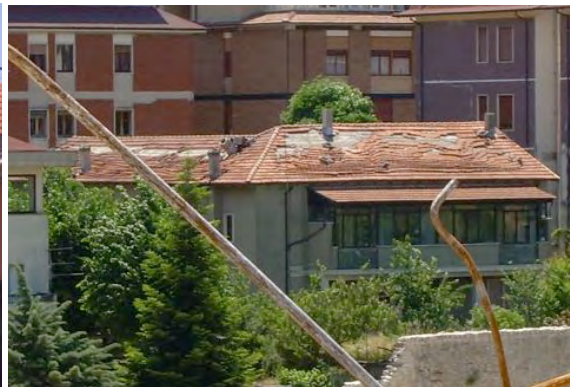
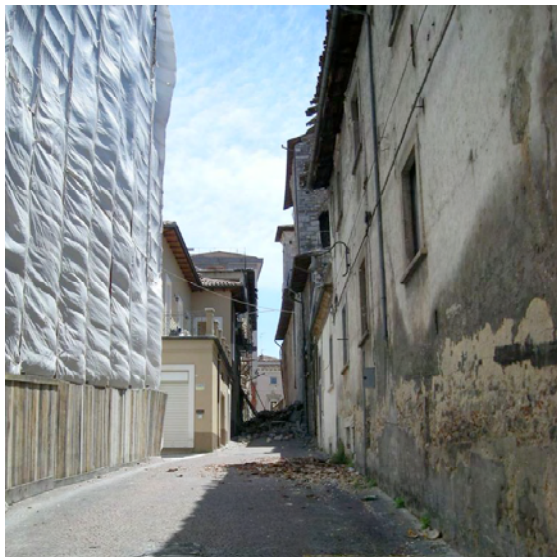
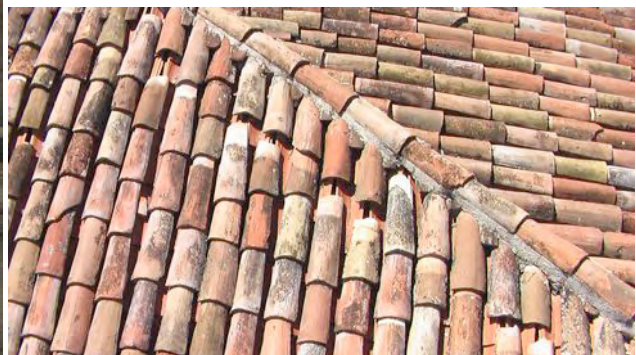
2.2 Manto di copertura

E' una tipologia di danno molto diffusa, sia per valori moderati che elevati di scuotimento sismico. La necessità di interporre uno strato di materiale isolante tra le tegole e gli elementi portanti comporta che le prime siano praticamente solo appoggiate e quindi possano facilmente dislocarsi. I coppi del manto di copertura di forma classica, molto diffusi nei centri storici, sono privi di sagomature aventi la funzione di miglioramento di collegamento fra gli elementi. Quindi questa tipologia è altamente vulnerabile. Il rischio maggiore è per chi si trovi in strada al momento della caduta delle tegole sia durante la scossa di terremoto sia nei giorni successivi, per esempio a causa di raffiche di vento.

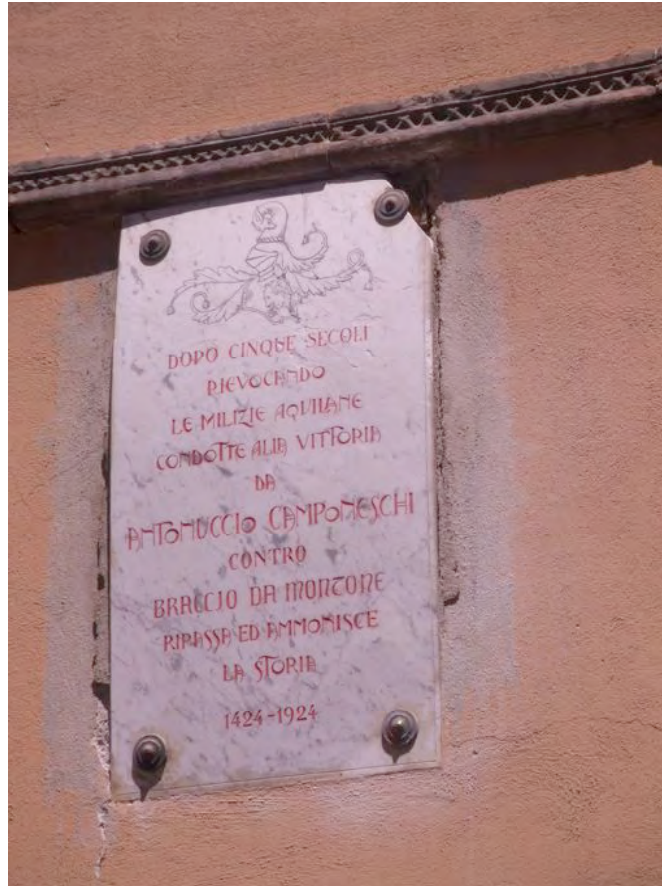
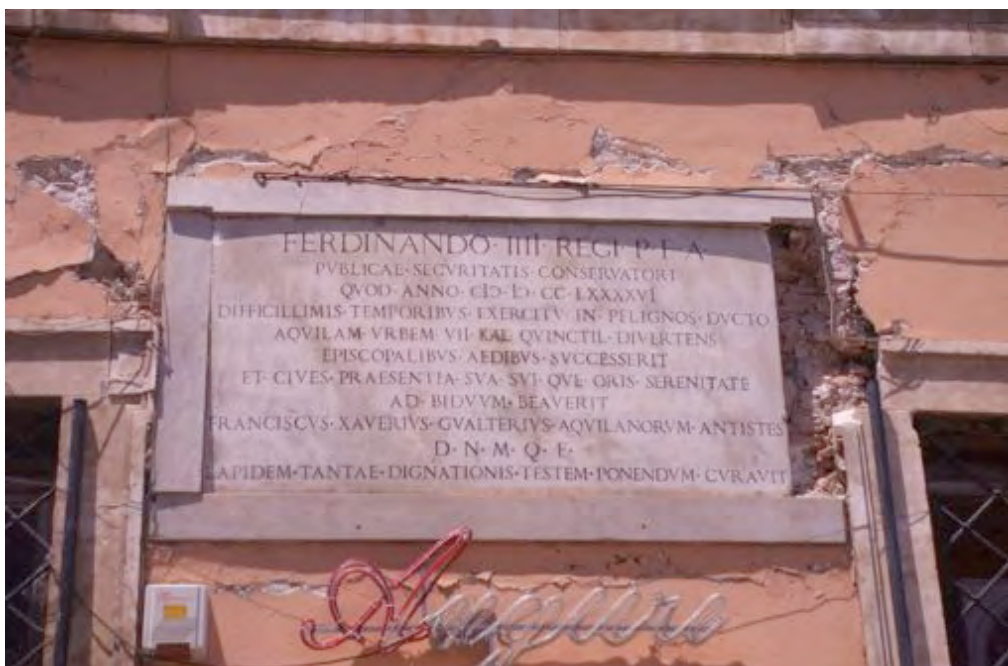
2.3 Epigrafi o iscrizioni

Questo tipo di danno è più frequente quando la connessione tra lastra e supporto tende ad ammalorarsi o invecchiarsi. Di solito si manifesta per livelli elevati di eccitazione o a causa della disgregazione del supporto. Il rischio connesso è quello di ferimento o di intralcio alle vie di fuga.

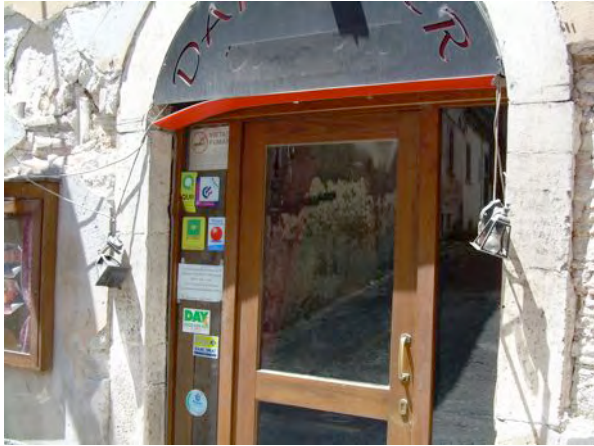
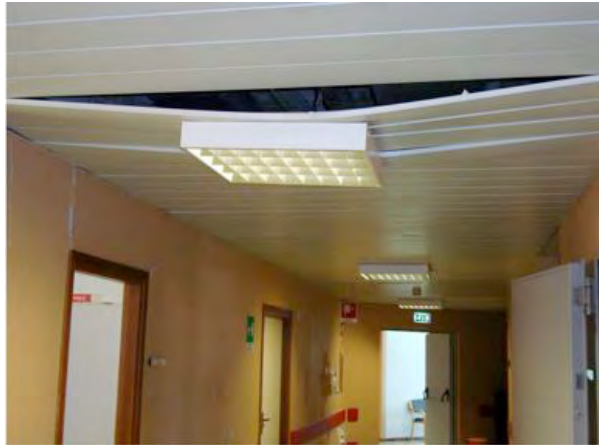
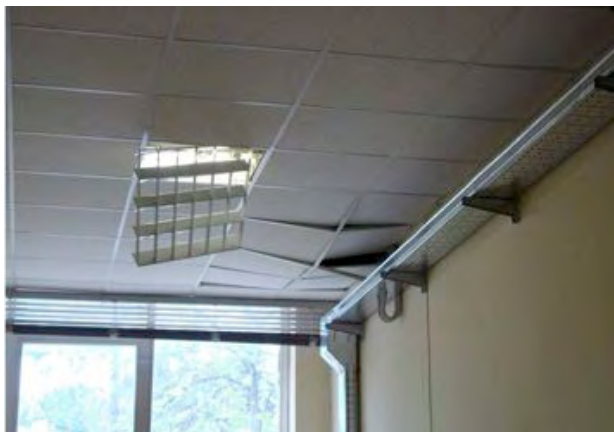
2.4 Fonti di illuminazione

Il danno è molto legato alle caratteristiche delle connessioni tra apparecchi e supporto. La presenza di pendini non vincolati lateralmente aumenta il rischio di caduta. Questi danni di solito sono associati a livelli di eccitazione elevati. Il rischio diretto è quello di ferimento, quello indiretto è la mancanza di illuminazione delle vie di fuga nei casi in cui non vi sia comunque un'interruzione generale delle linee elettriche.

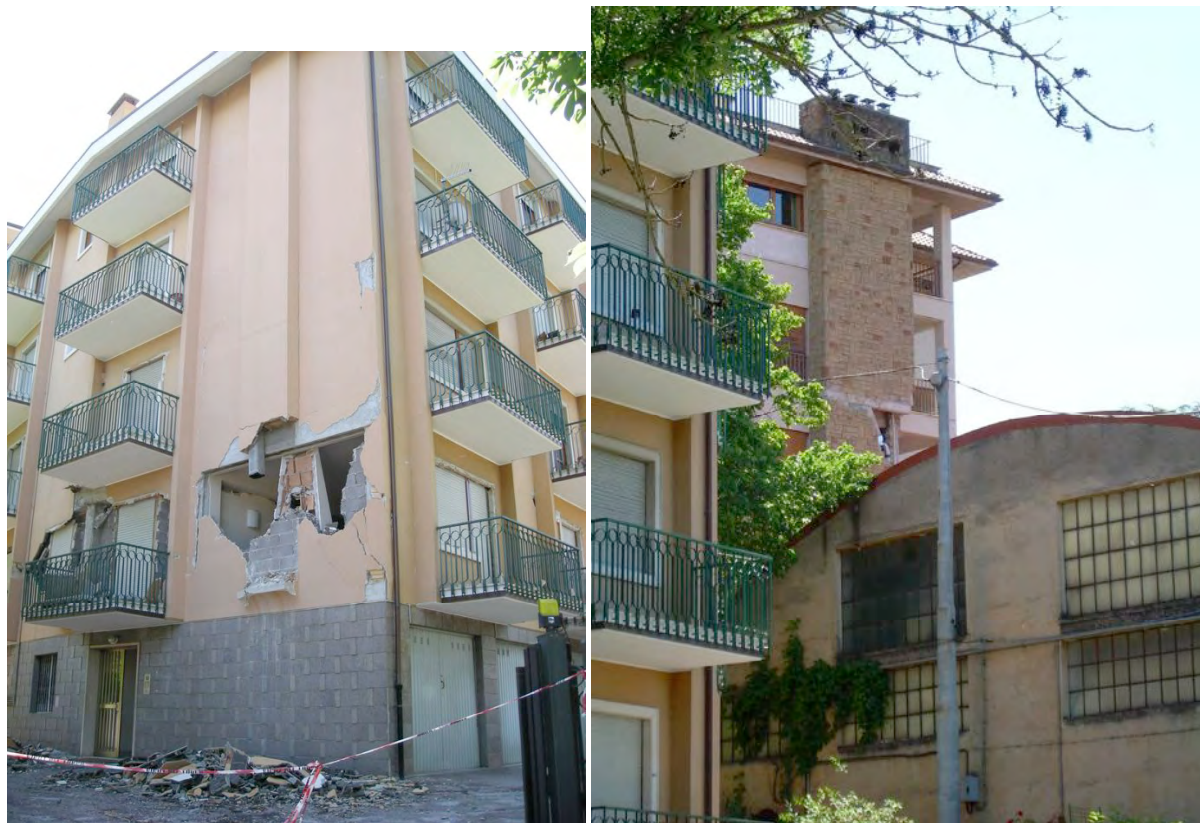
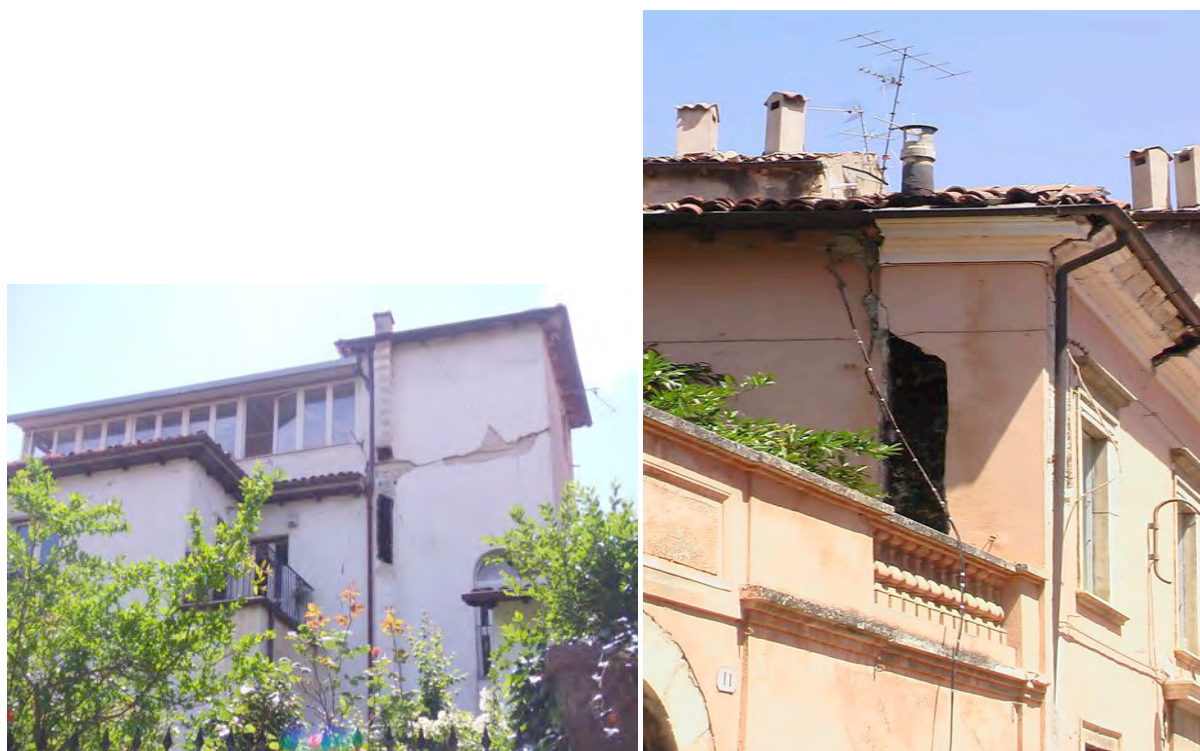
2.5 Canne fumarie

Le canne fumarie esterne in elementi di muratura possono subire rotture dovute alle deformazioni differenziali del supporto a cui sono collegate. Il livello di eccitazione che innesca questi danni è di solito elevato ed il rischio connesso è quello di ferimento o di intralcio alle vie di fuga. Le canne fumarie metalliche di solito non presentano danni, grazie alla loro elevata flessibilità.

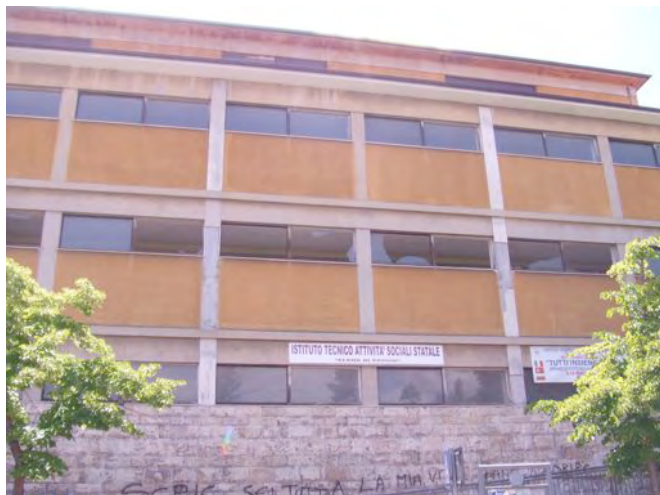
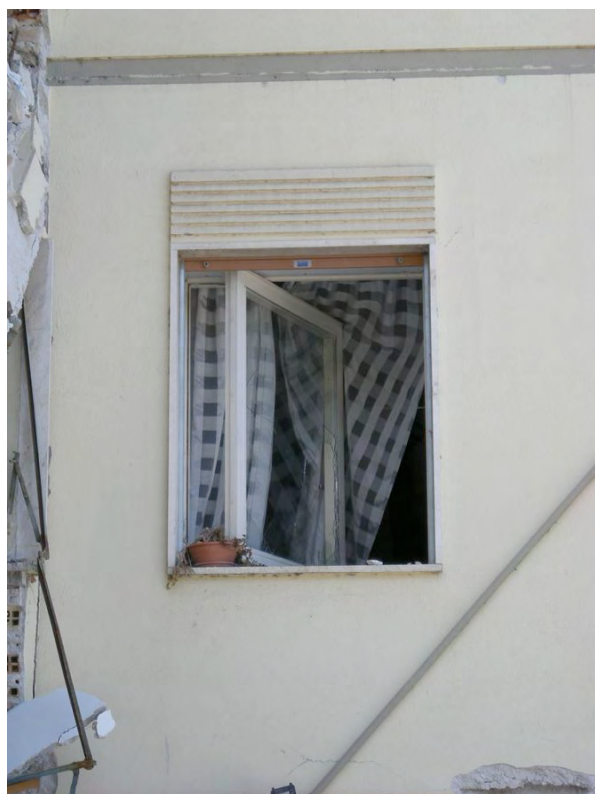
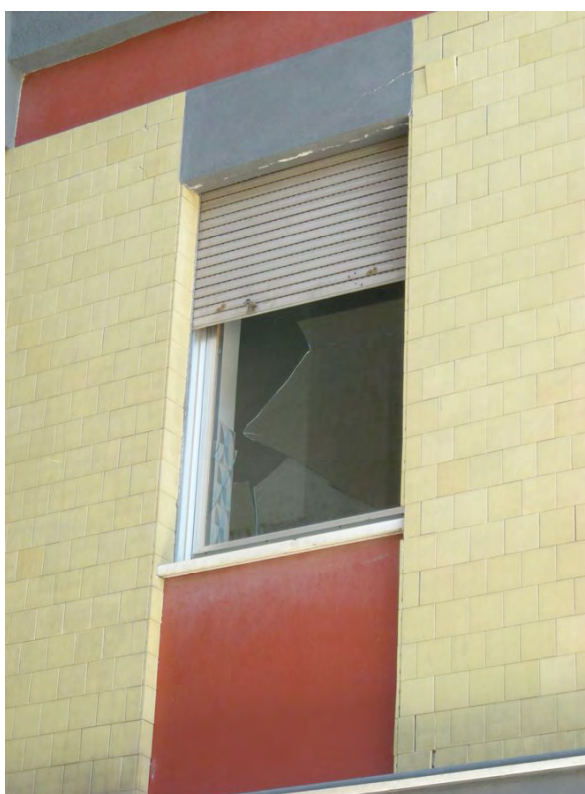
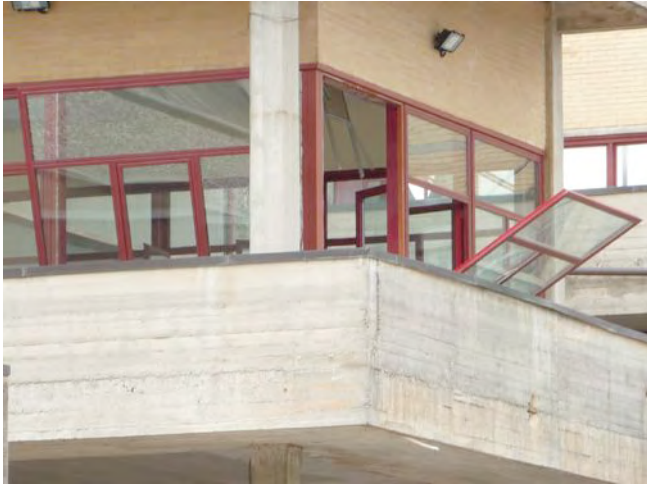
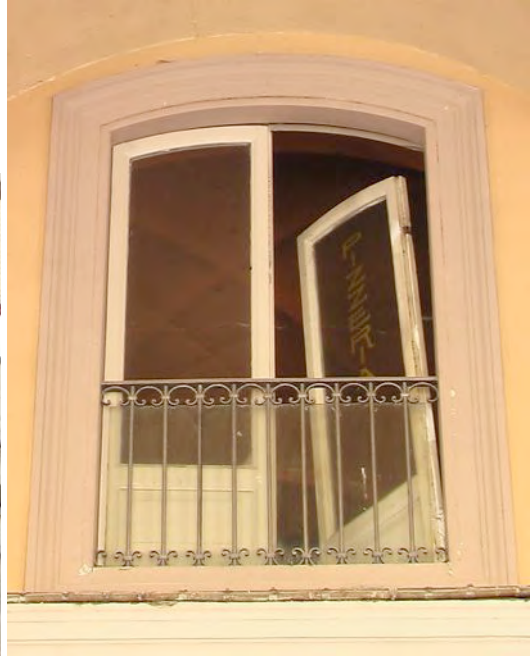
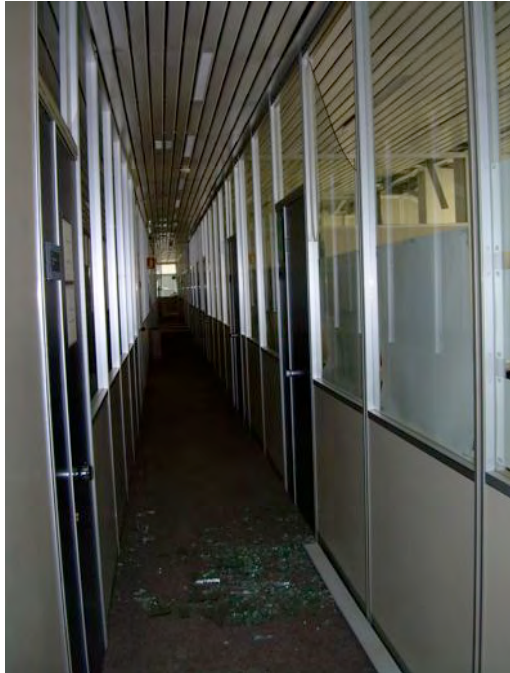
2.6 Vetrate ed infissi

Il vetro è un materiale molto fragile e sensibile alle distorsioni del telaio in cui è inserito. Il danno è poco correlato all'intensità dell'eccitazione. Per quanto riguarda gli infissi i danni si verificano più frequentemente quando le dimensioni dello stesso sono significative. Il rischio per le persone è quello sia di essere colpite dalla caduta dei vetri sia di ferirsi camminando senza scarpe.

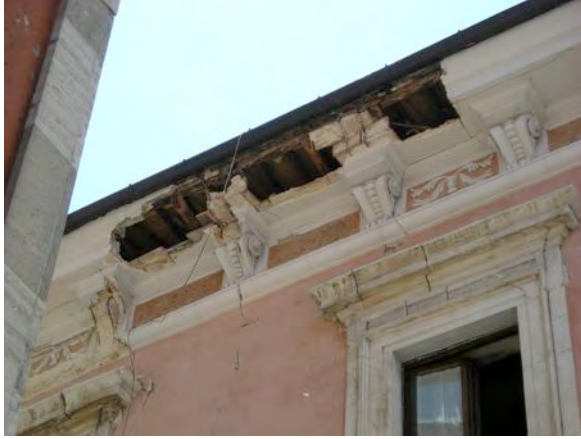
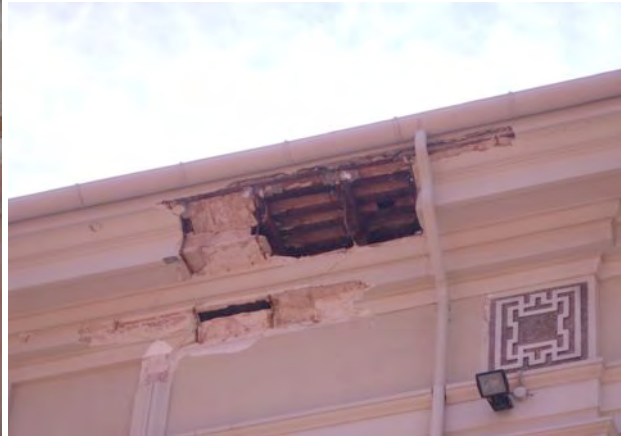
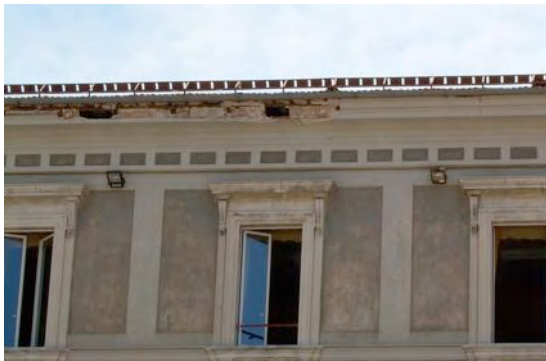
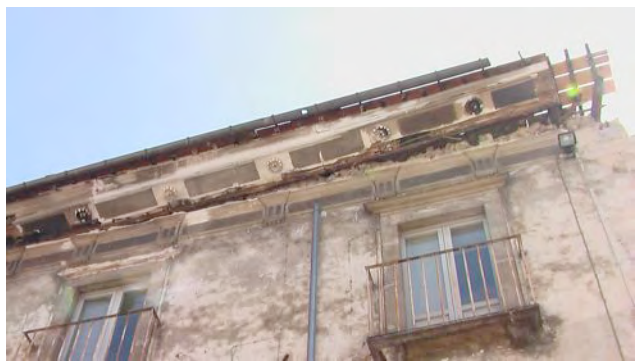
2.7 Cornicioni

Il danno è più frequente quando i cornicioni sono realizzati mediante pianelle in laterizio poggiate su di una intelaiatura metallica. Spesso la vulnerabilità è acuita dalla vetustà e da problemi di infiltrazioni d'acqua. Il danno si può verificare già a partire da bassi livelli eccitazione soprattutto in presenza di degrado. Il rischio connesso è quello di ferimento o di intralcio alle vie di fuga.

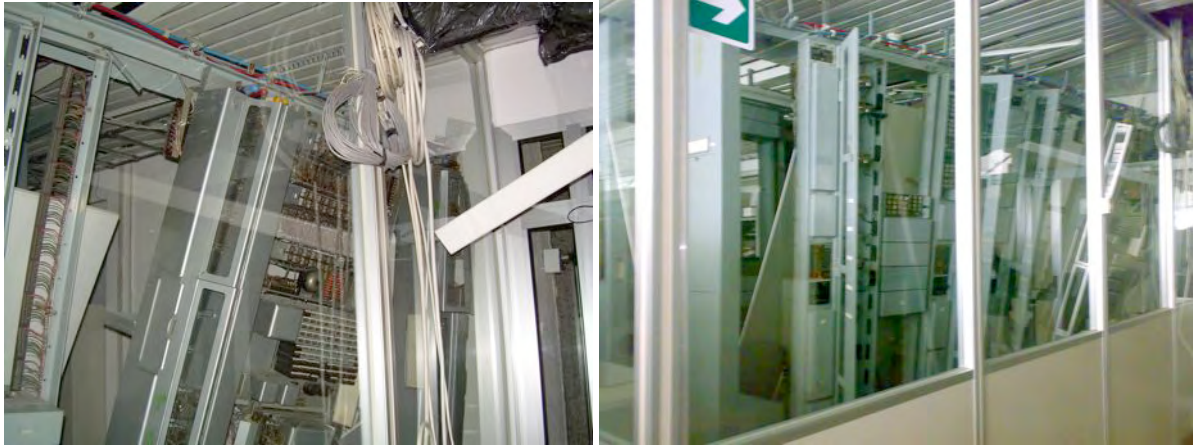
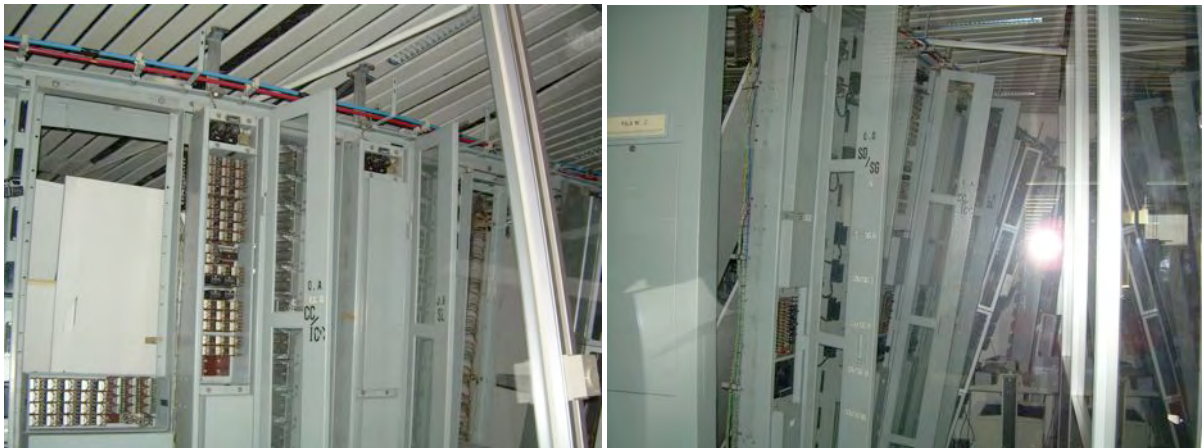
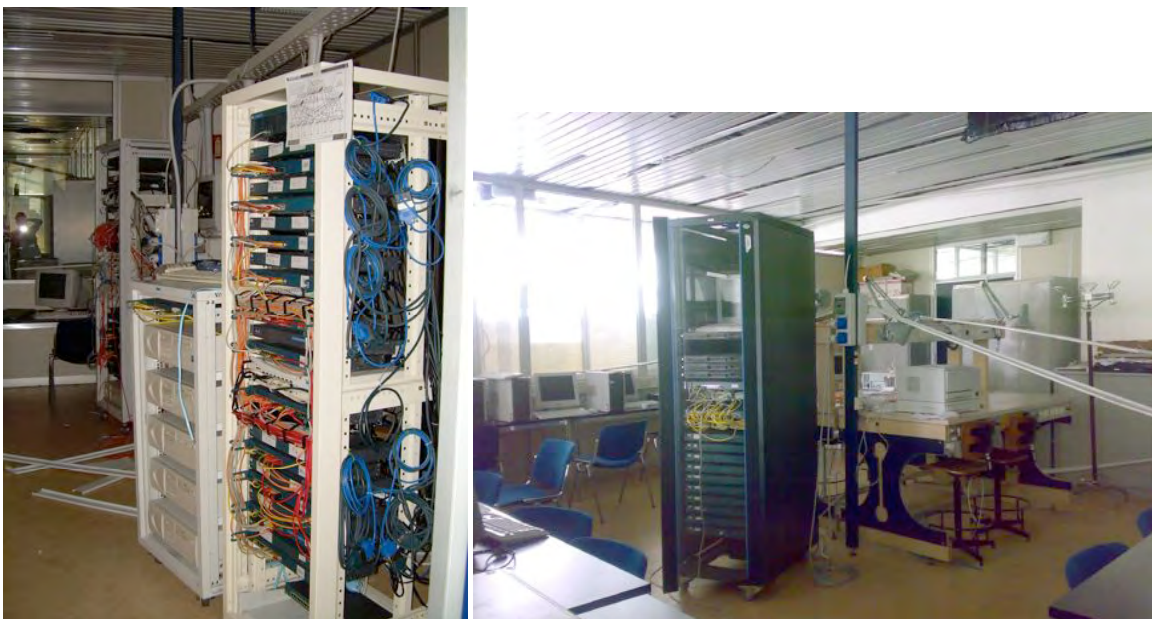
2.8 Server e centralini

Il danno osservato consiste nei casi peggiori nel ribaltamento vero e proprio dei server o centralini, in altri casi nella traslazione di tali elementi, favorito dall'assenza di ancoraggi efficaci. Il danno si può verificare a partire da alti livelli di eccitazione. Il ribaltamento può comportare pericolo per la vita umana o occlusione delle vie di fuga. Nel caso di strutture strategiche il danneggiamento di tali elementi può comportare l'interruzione di servizi essenziali.

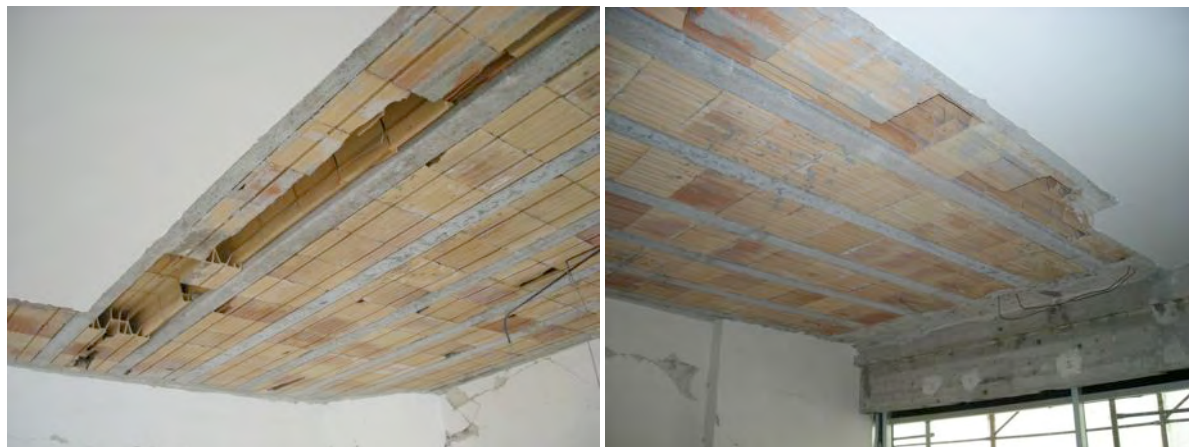
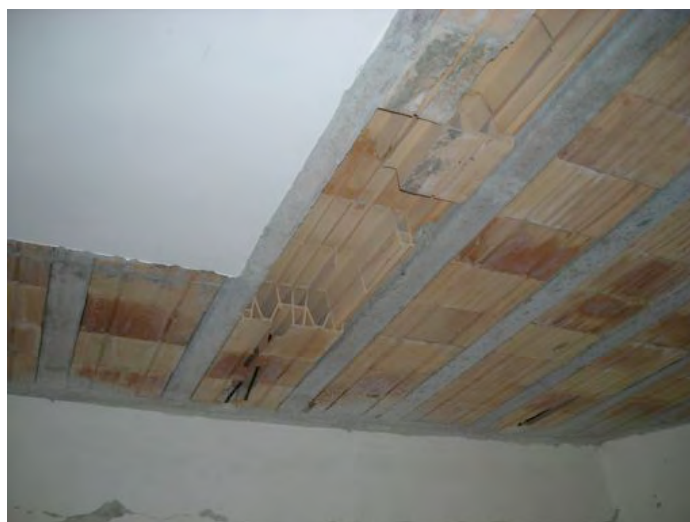
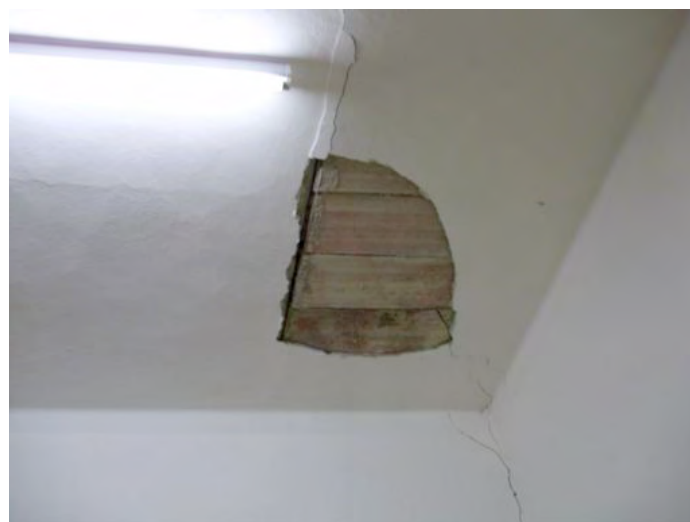
2.9 Sfondellamenti

Il danno consiste nel distacco e la successiva caduta delle cartelle inferiori dei blocchi di alleggerimento inseriti nei solai in cemento armato, a causa della non corretta realizzazione del solaio o dell'utilizzo di laterizi con errato allineamento dei fori ed inadeguato impasto. Il danno si può verificare a partire da alti livelli di eccitazione, o anche più bassi nei casi di ammaloramenti pregressi. Il danneggiamento può comportare pericolo per la vita umana.

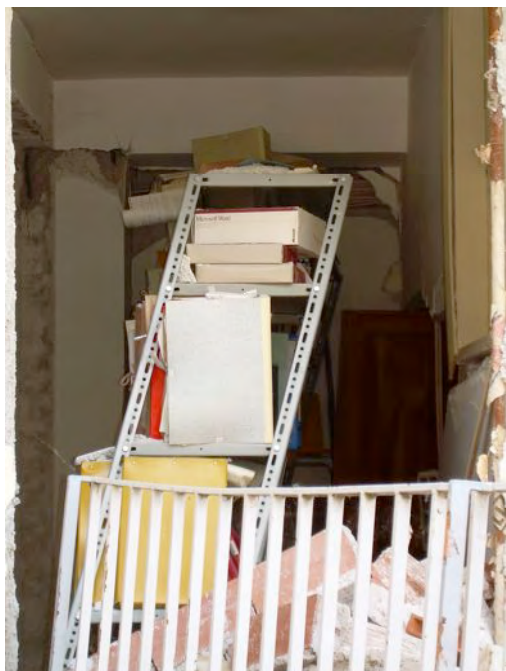
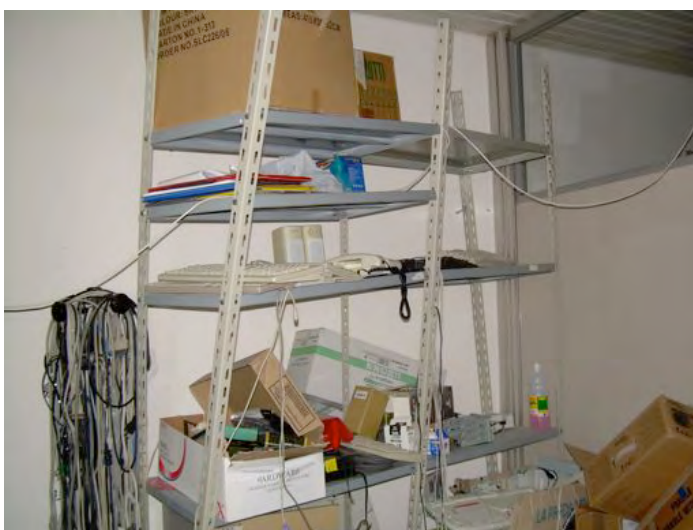
2.10 Librerie e scaffalature

Il danneggiamento riguarda soprattutto quelle tipologie di scaffalature alte e snelle, in assenza di ancoraggi efficaci. Anche la disposizione del carico non uniformemente distribuito condiziona il comportamento di questi elementi. Il danno si può verificare a partire da alti livelli di eccitazione. Il ribaltamento può comportare pericolo per la vita umana o occlusione delle vie di fuga. Si possono verificare rischi indiretti nel caso in cui la scaffalatura contenga materiali e sostanze chimiche pericolose.

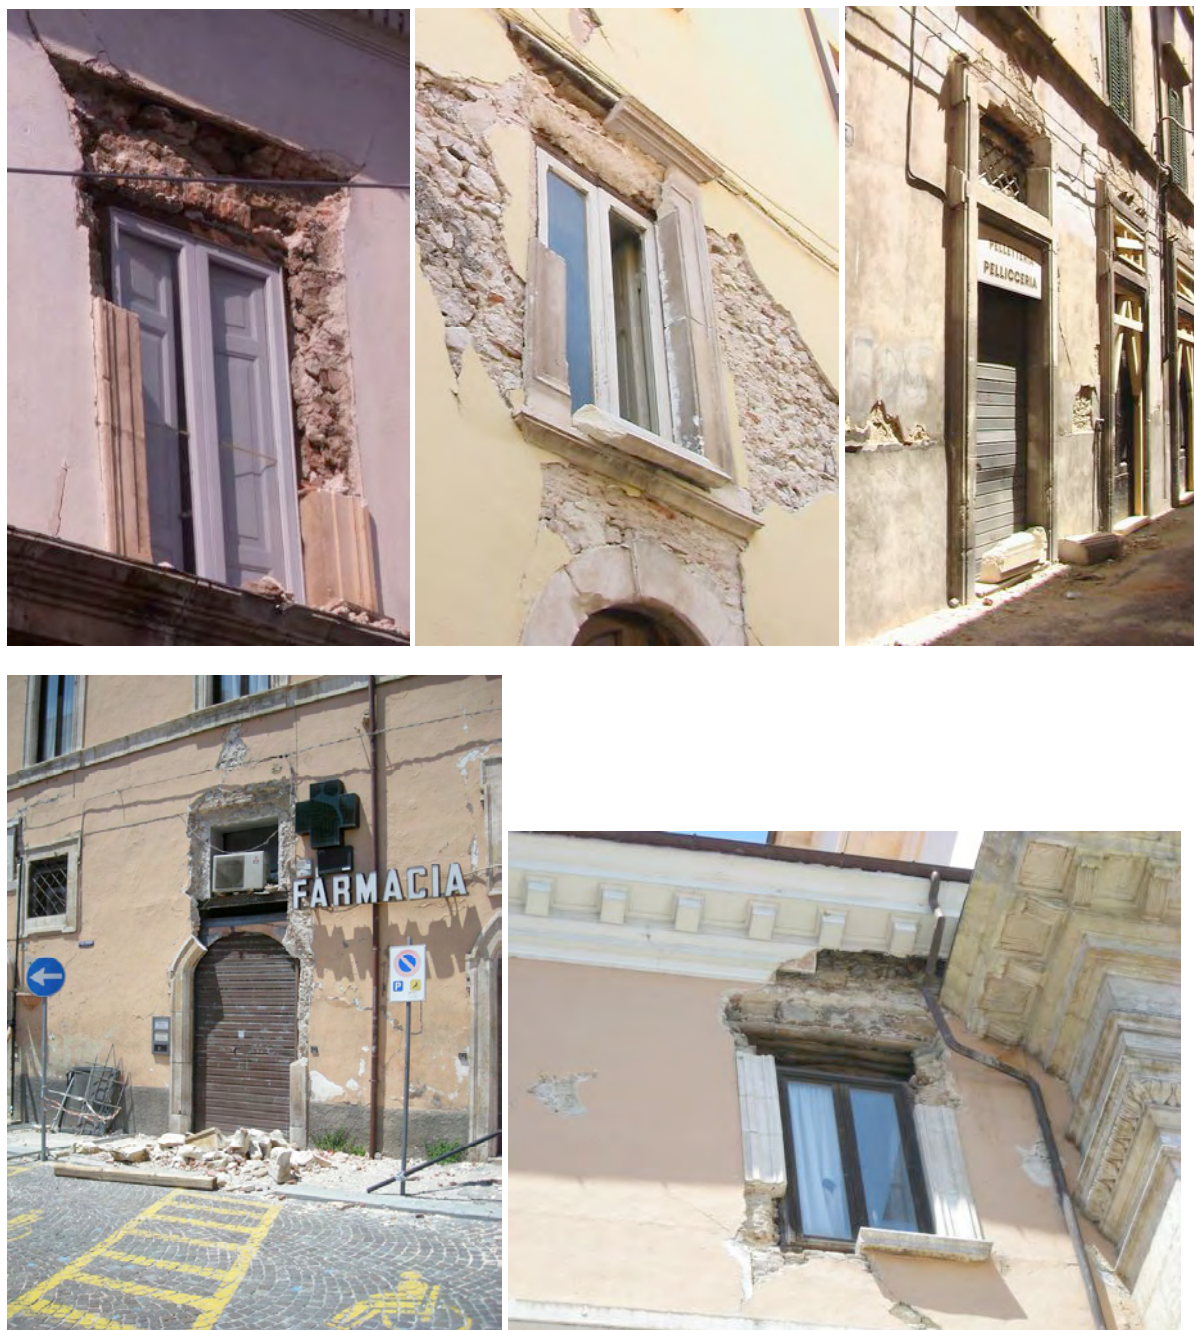
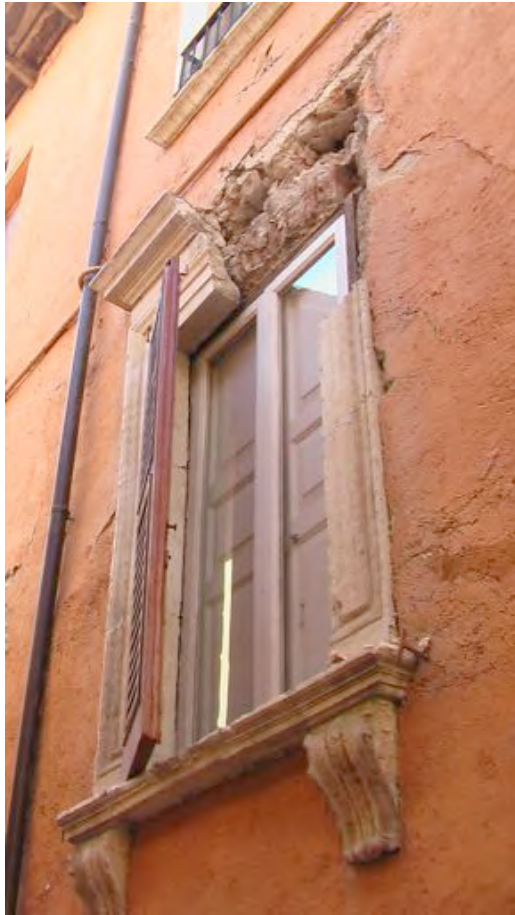
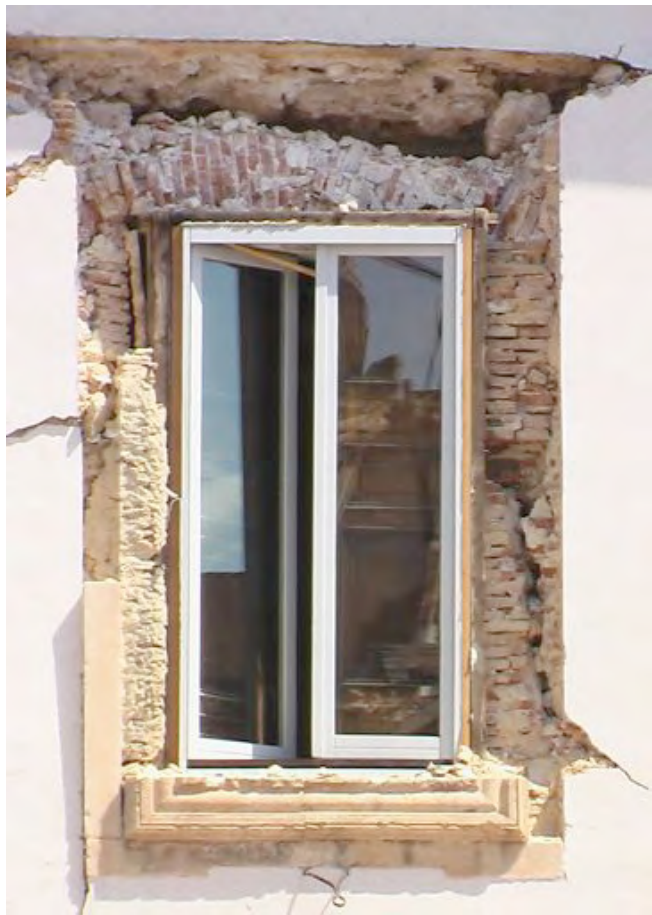
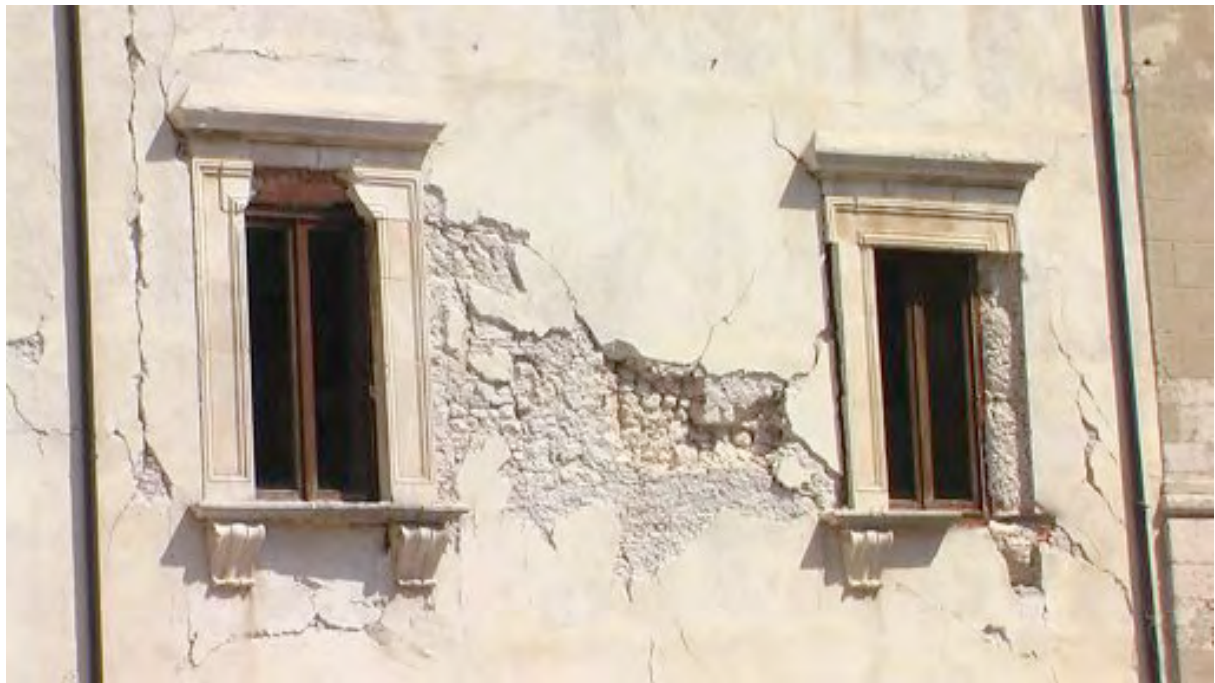
2.11 Cornici di finestre e portali

Il danno riscontrato riguarda porzioni di cornici di finestre e portali in genere realizzate con elementi lapidei o strucchi. Il danno si può verificare già a partire da bassi livelli eccitazione soprattutto in presenza di degrado. La caduta di tali elementi seppur di limitate dimensioni può provocare rischio per le persone.
