**Linee guida per la riduzione della
vulnerabilità di
elementi non strutturali
arredi e impianti**

Giugno 2009

Rapporto fotografico sui danni dovuti al terremoto del 6 aprile 2009

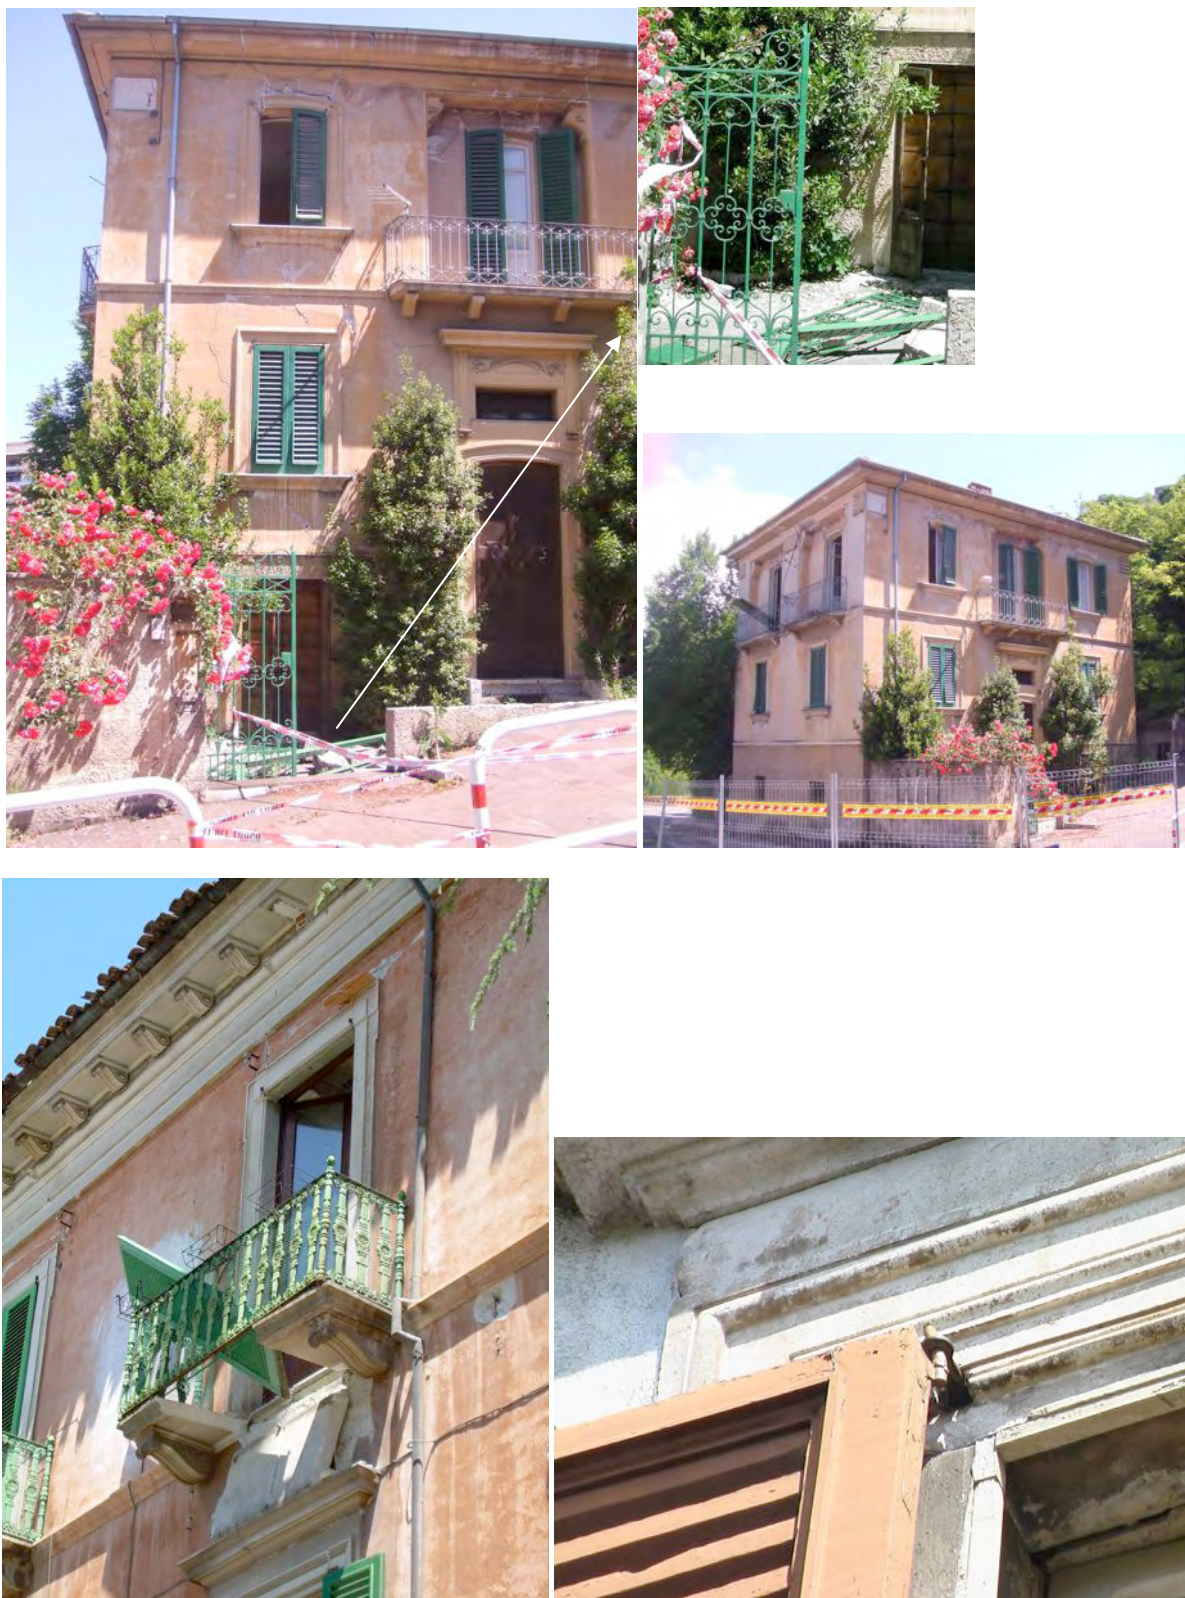
2.12 Persiane

Il danneggiamento è consistito nel distacco delle persiane ed in alcuni casi nel crollo sulla sede stradale. Tale danno è stato determinato dallo strappo delle cerniere dalla muratura in cui sono annegate. Il danno si può verificare a partire da alti livelli di eccitazione. Il rischio connesso è quello di ferimento o di intralcio alle vie di fuga.

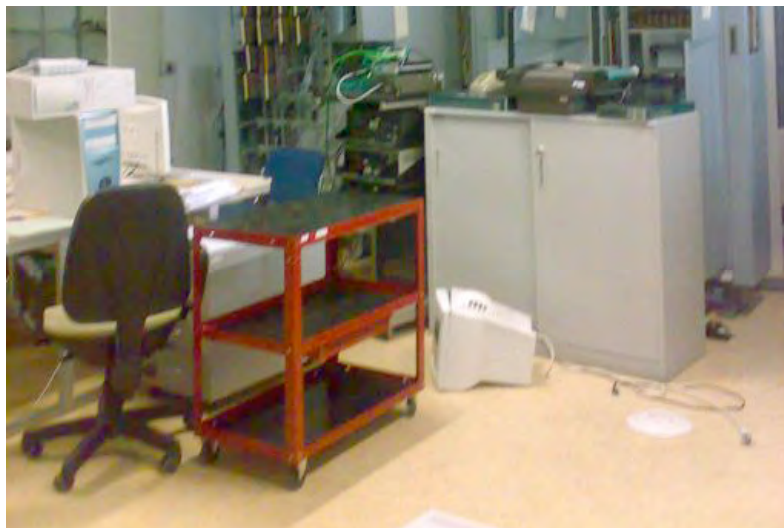
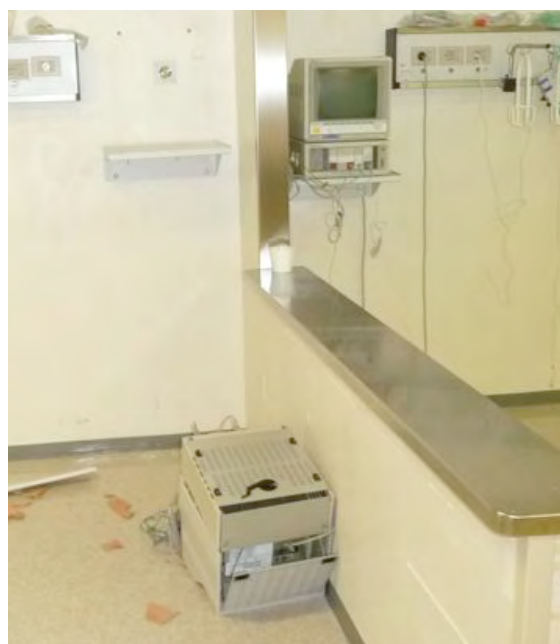
2.13 Monitor

Il danneggiamento di tali elementi è dovuto all'assenza di efficaci collegamenti. La caduta dei monitor può provocare oltre ai danni alle persone, intralcio alle vie di fuga. Solo in casi molto particolare, come quello di strutture strategiche, la caduta dei monitor può causare disagi connessi al loro mancato funzionamento.

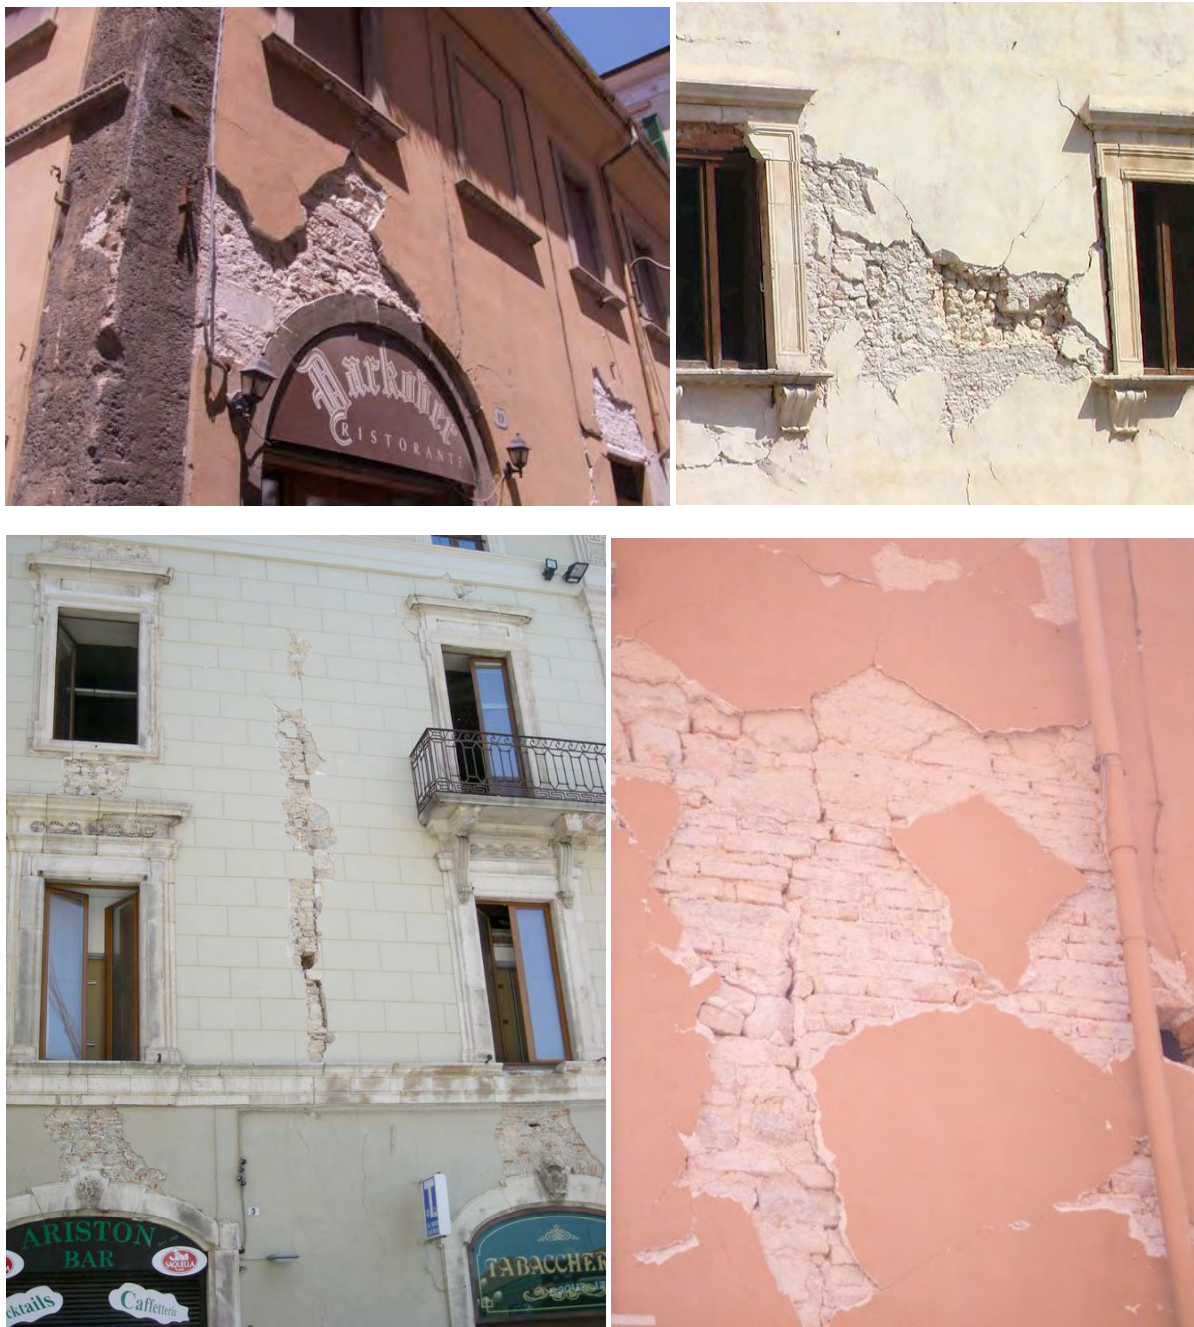
2.14 Intonaci

Il distacco di porzioni di intonaco è molto frequente negli edifici in muratura. Si verifica anche per bassi livelli di eccitazione, quando lo strato di intonaco che riveste la muratura, già in condizioni di precaria aderenza al supporto, viene sollecitato nel piano. La caduta di porzioni, spesso anche di grandi dimensioni, di intonaco può provocare seri danni alle persone.

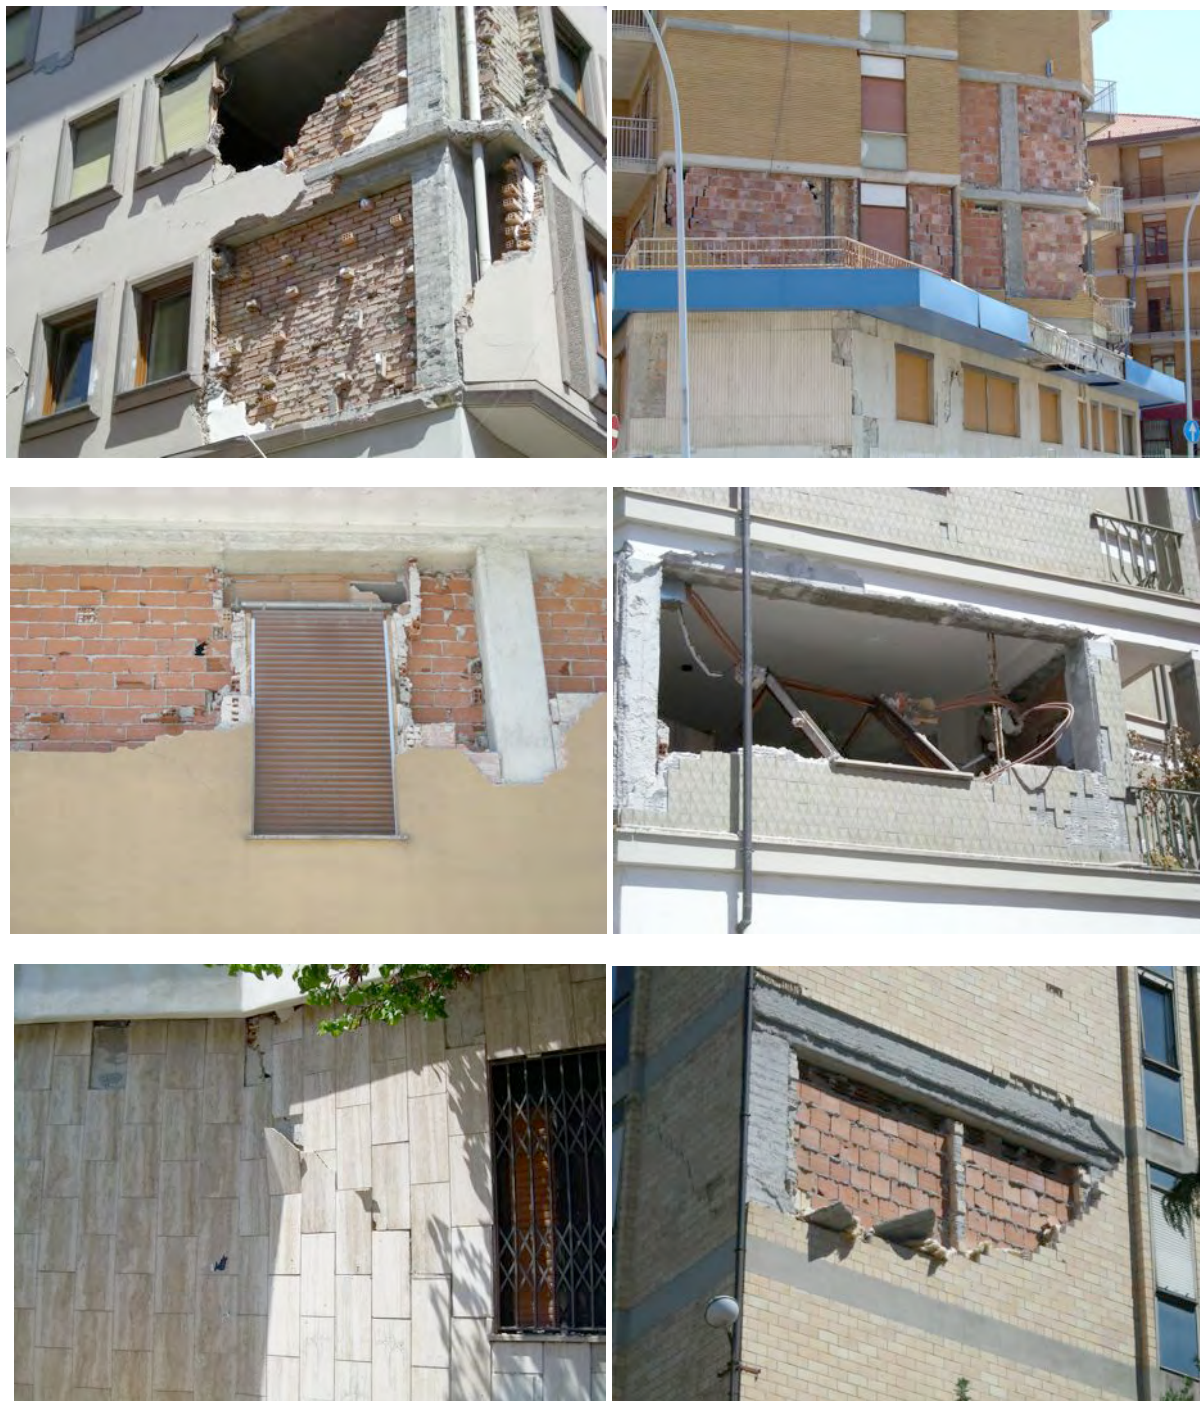
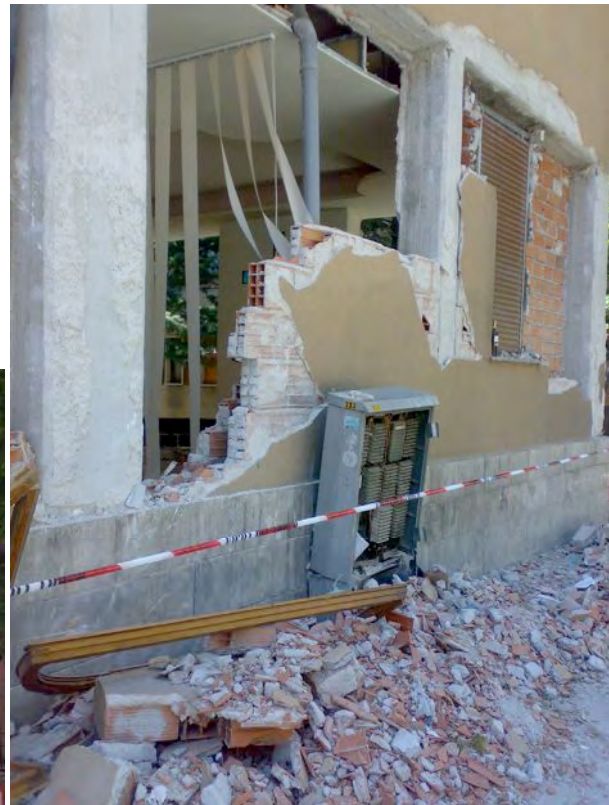
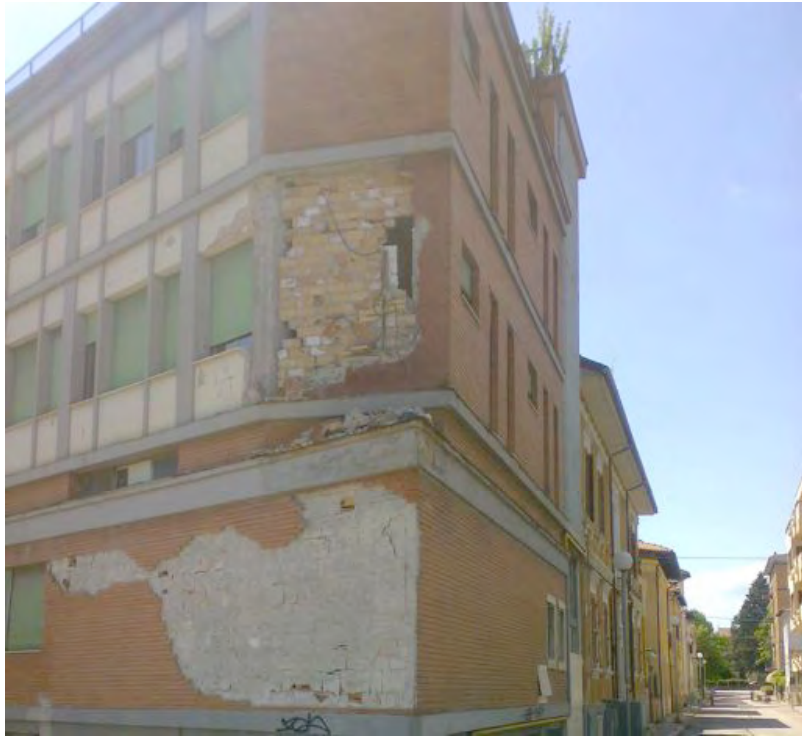
2.15 Rivestimenti e paramenti esterni

Il danno dipende molto dalla tipologia del rivestimento. Tipico è il caso del paramento esterno delle tamponature di edifici in c.a. in cui, per evitare i ponti termici, questo non è inserito nella maglia strutturale ma avvolge i pilastri. In questi casi si sono riscontrati molti ribaltamenti, anche in presenza di elementi di diatoni. Il danneggiamento è stato probabilmente frutto del concorso di due modalità: gli spostamenti relativi di interpiano hanno provocato superiormente il distacco del paramento, che successivamente è ribaltato per effetto delle azioni fuori del piano. In altri casi si sono verificati distacchi di lastre lapidee o altri tipi di rivestimenti. Il danno si può verificare a partire da alti livelli di eccitazione. Il rischio connesso è quello di ferimento o di intralcio alle vie di fuga.

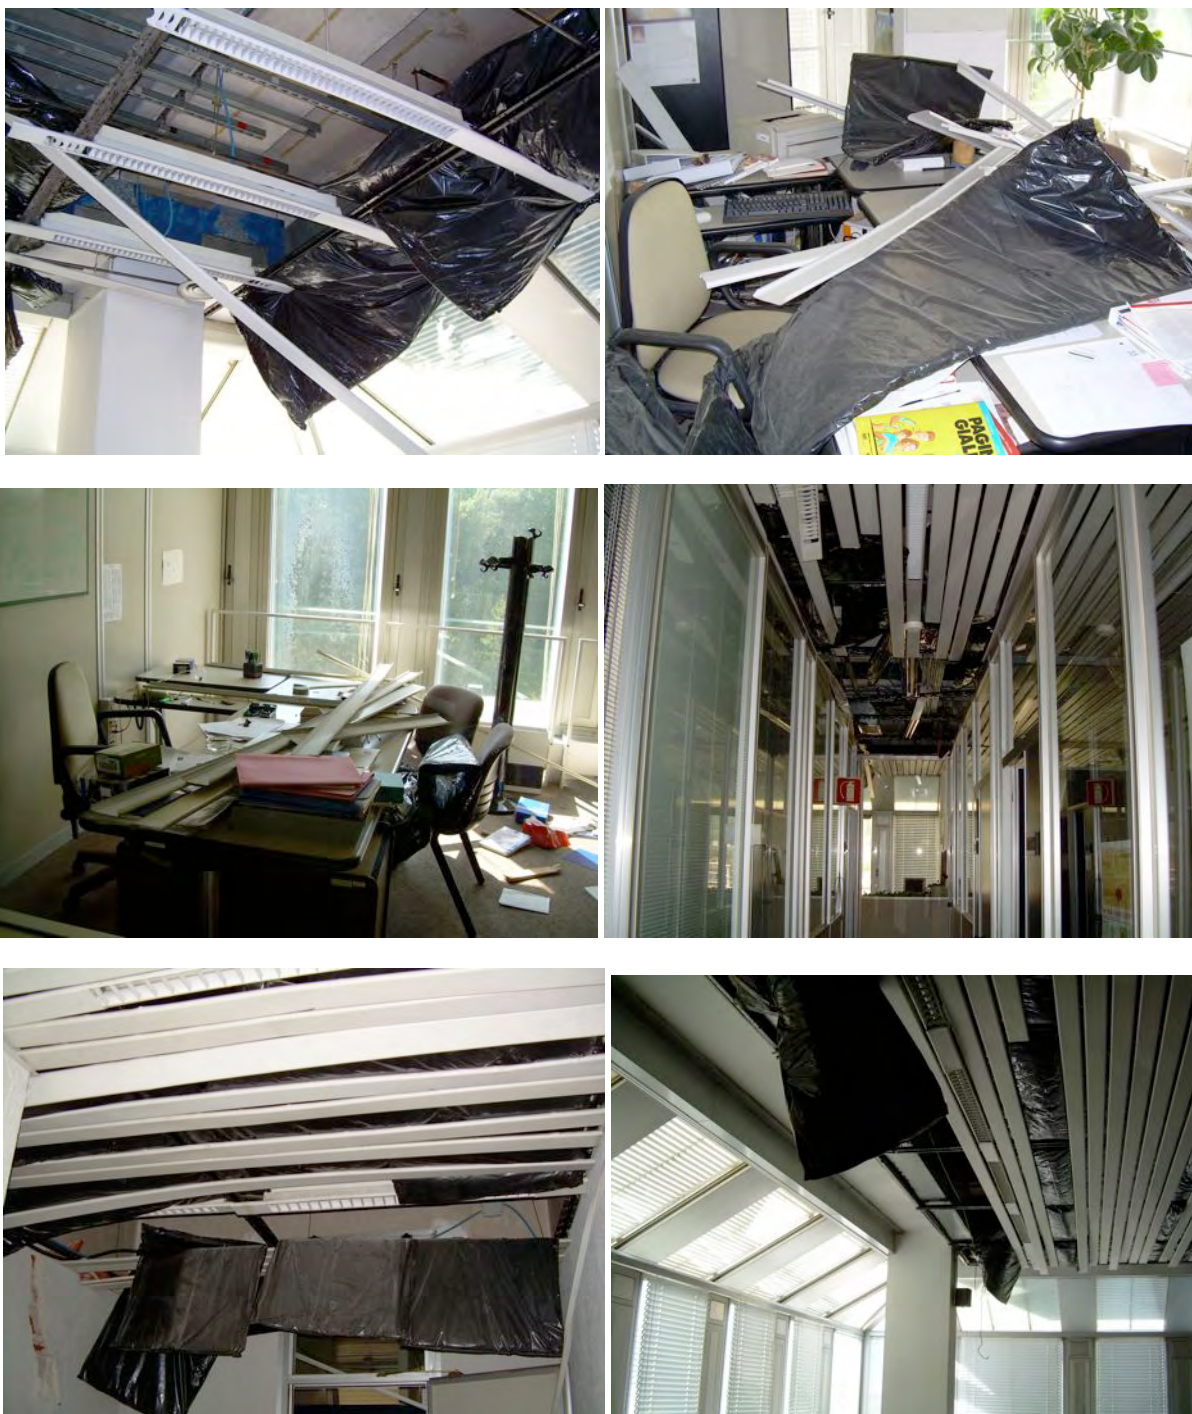
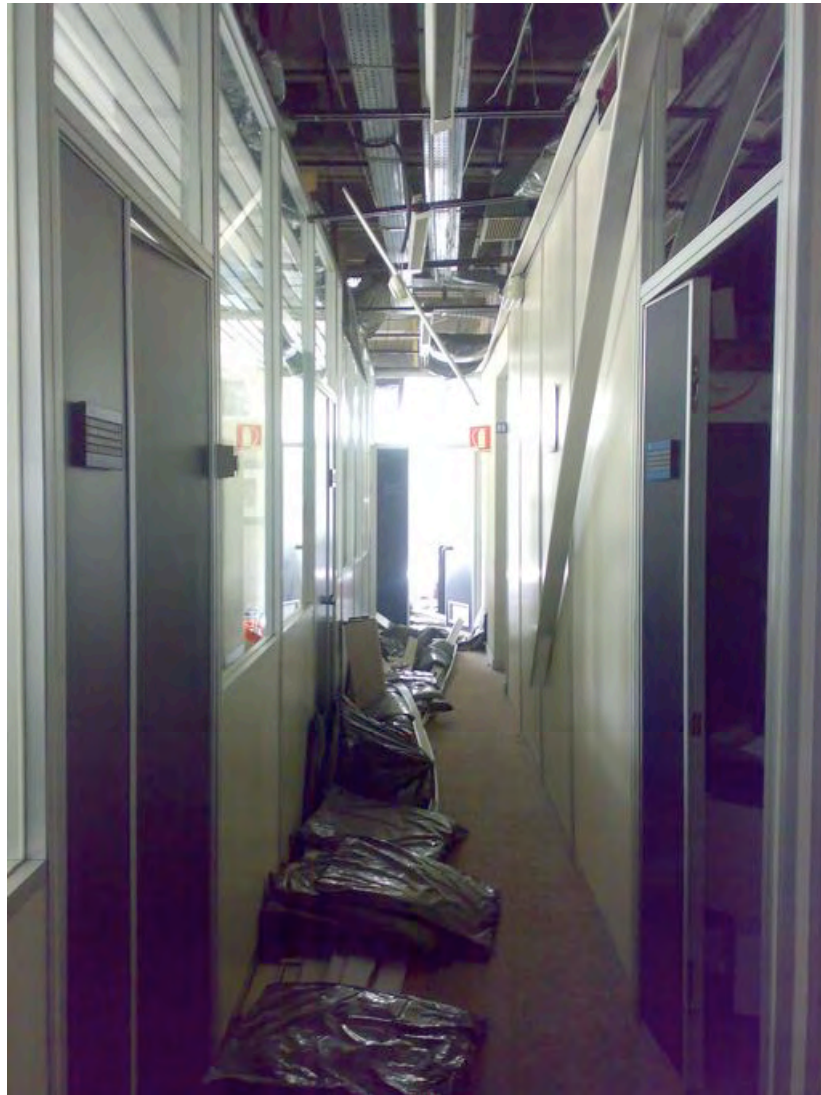
2.16 Controsoffitti

Il danno osservato nei casi peggiori è consistito nella caduta di interi pannelli, in altri casi di poche doghe, favorito da un non efficace ancoraggio o controventamento. Il collasso dell'intera griglia di supporto è favorito anche dal carico addizionale dovuto ai lampadari non efficacemente ancorati alla struttura. Altri tipi di danno che si possono osservare sono dovuti al martellamento in corrispondenza della sommità delle partizioni e degli sprinkler degli impianti antincendio. Il danno si può verificare a partire da alti livelli di eccitazione. Il rischio connesso è quello di ferimento o di intralcio alle vie di fuga. Quando il controsoffitto è molto pesante (in elementi di gesso) il rischio per le persone è molto elevato.

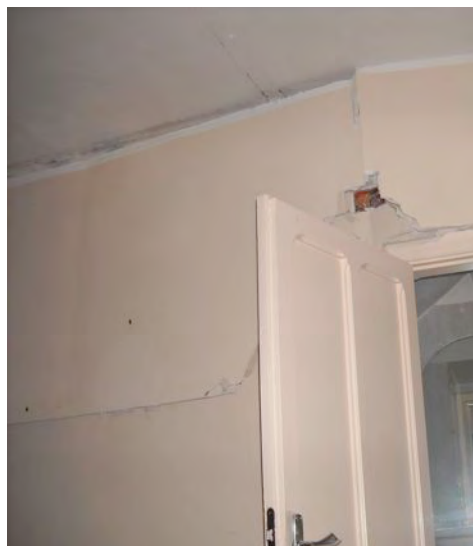
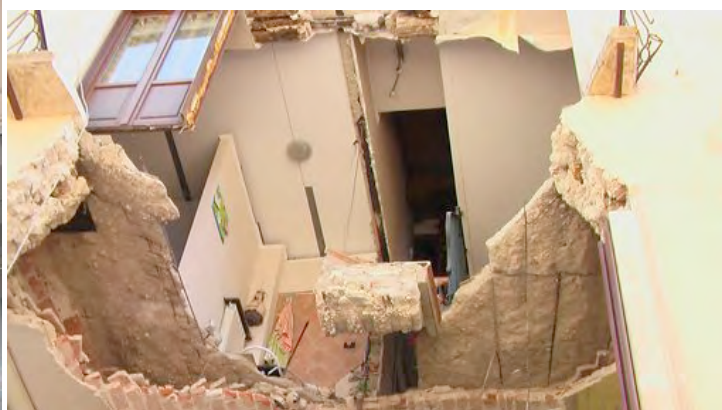
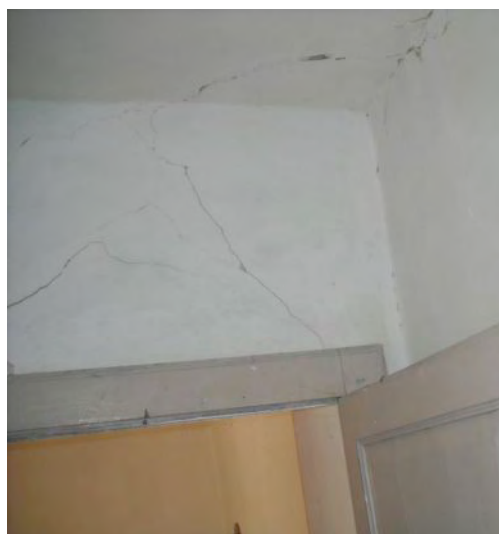
2.17 Partizioni interne

Il danno osservato nei casi peggiori è consistito nel crollo totale delle partizioni, in altri casi nelle comuni lesioni a taglio. Il danno si può verificare a partire da bassi livelli di eccitazione. Il rischio connesso è quello di ferimento o di intralcio alle vie di fuga.

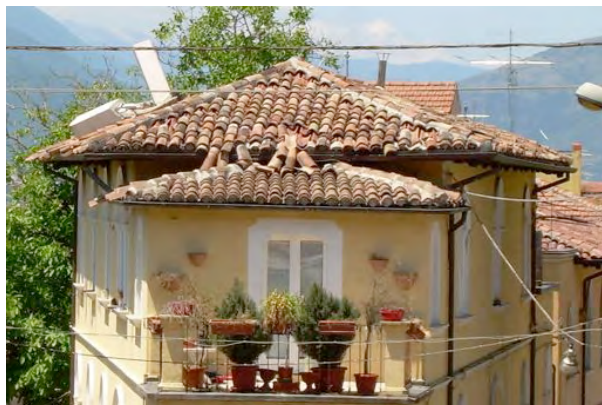
2.18 Comignoli

Il danno è molto frequente soprattutto per comignoli molto snelli o molto vulnerabili per conformazioni particolari. Il danno si può verificare a partire da bassi livelli di eccitazione. Il rischio connesso è quello di pericolo per la vita umana o occlusione delle vie di fuga.

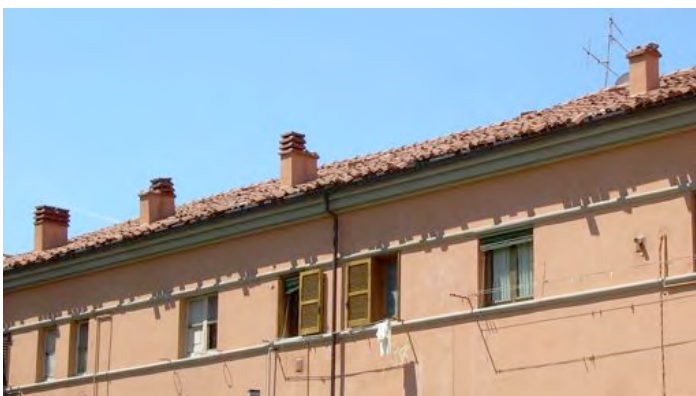
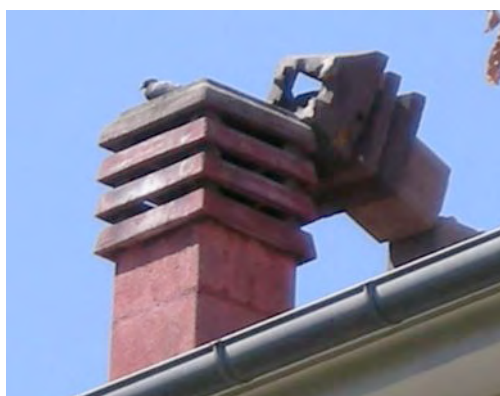
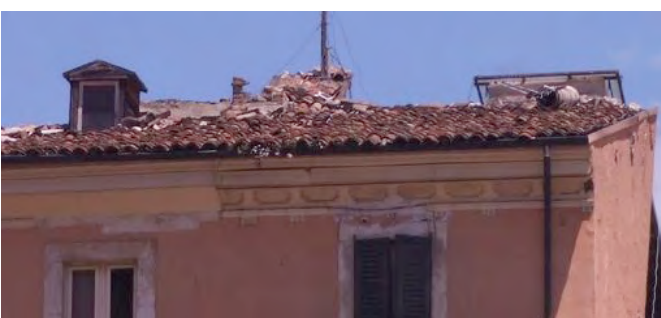
2.19 Insegne

Il danno ha generalmente interessato porzioni limitate di tali elementi, nella maggior parte dei casi è strettamente legato al danneggiamento del supporto a cui l'insegna è collegata. Il danno si può verificare a partire da alti livelli di eccitazione. Il rischio connesso è quello di ferimento.

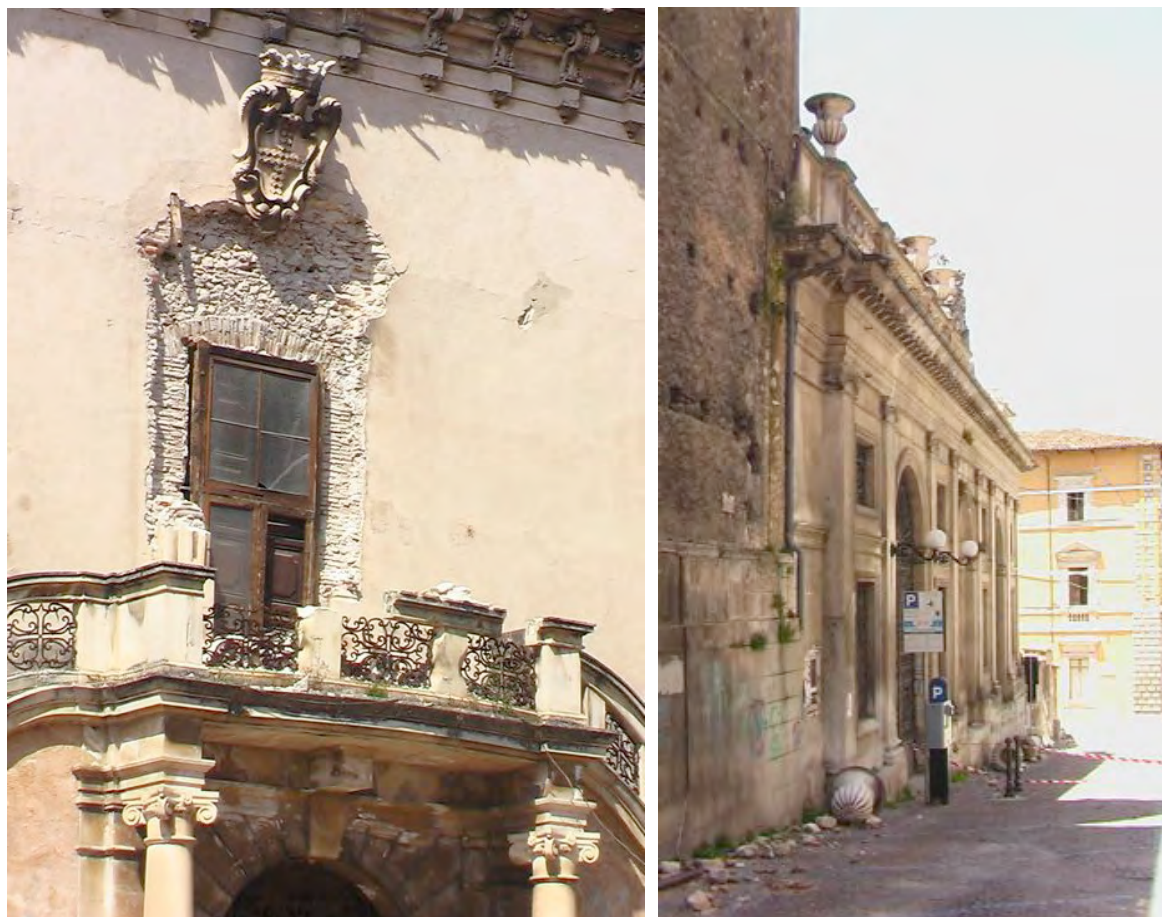
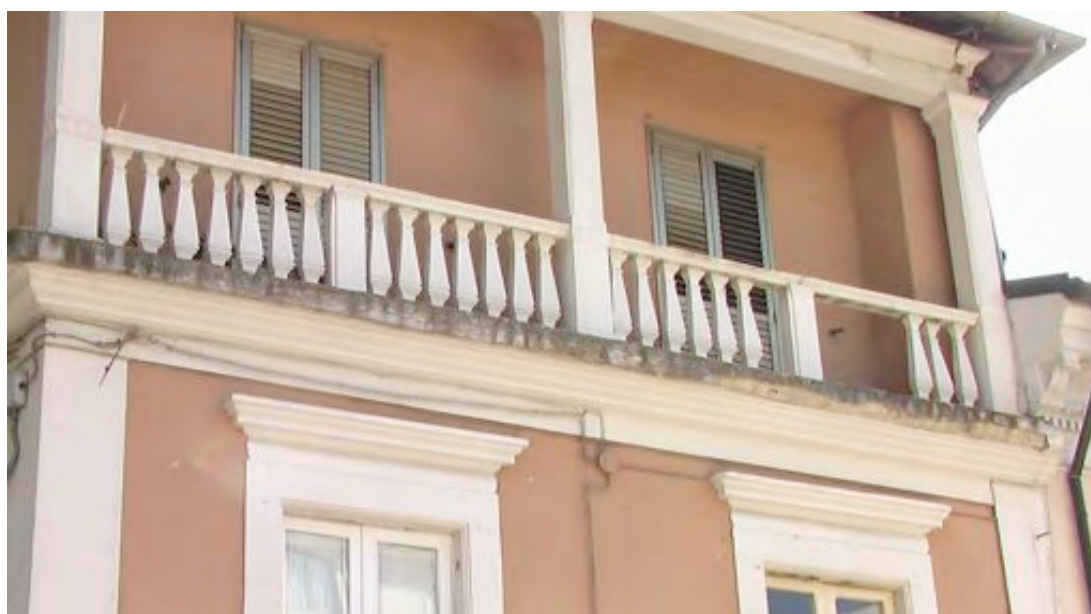
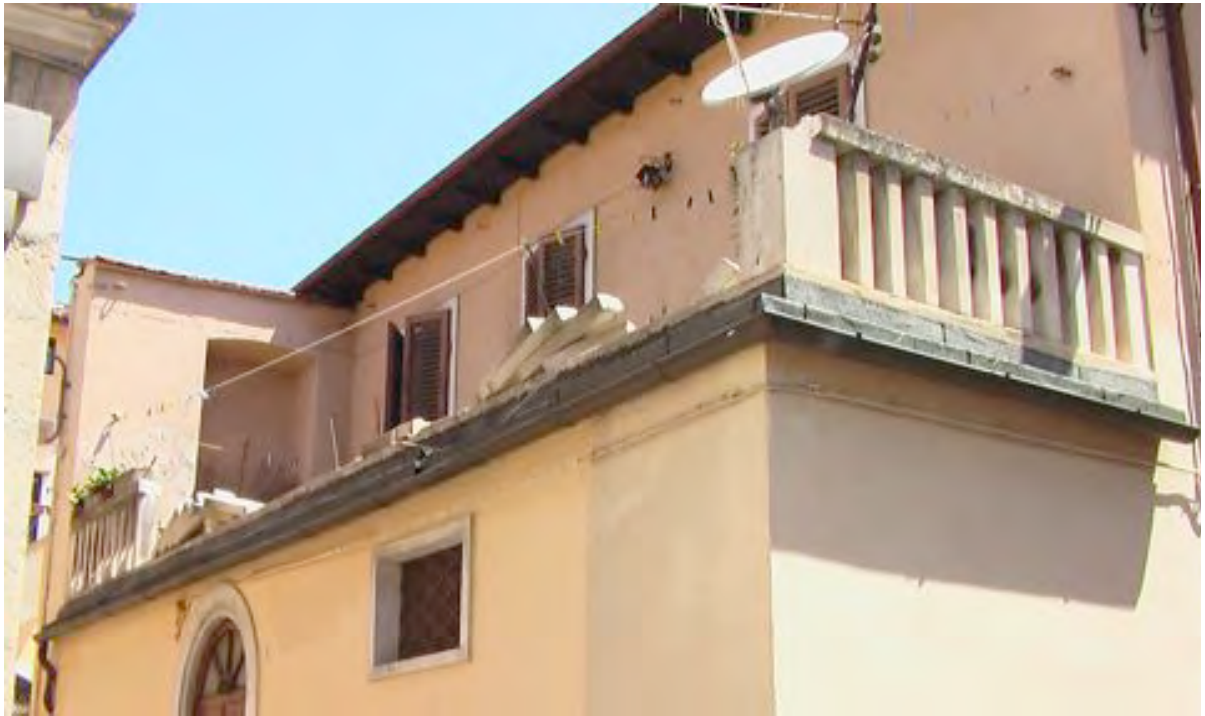
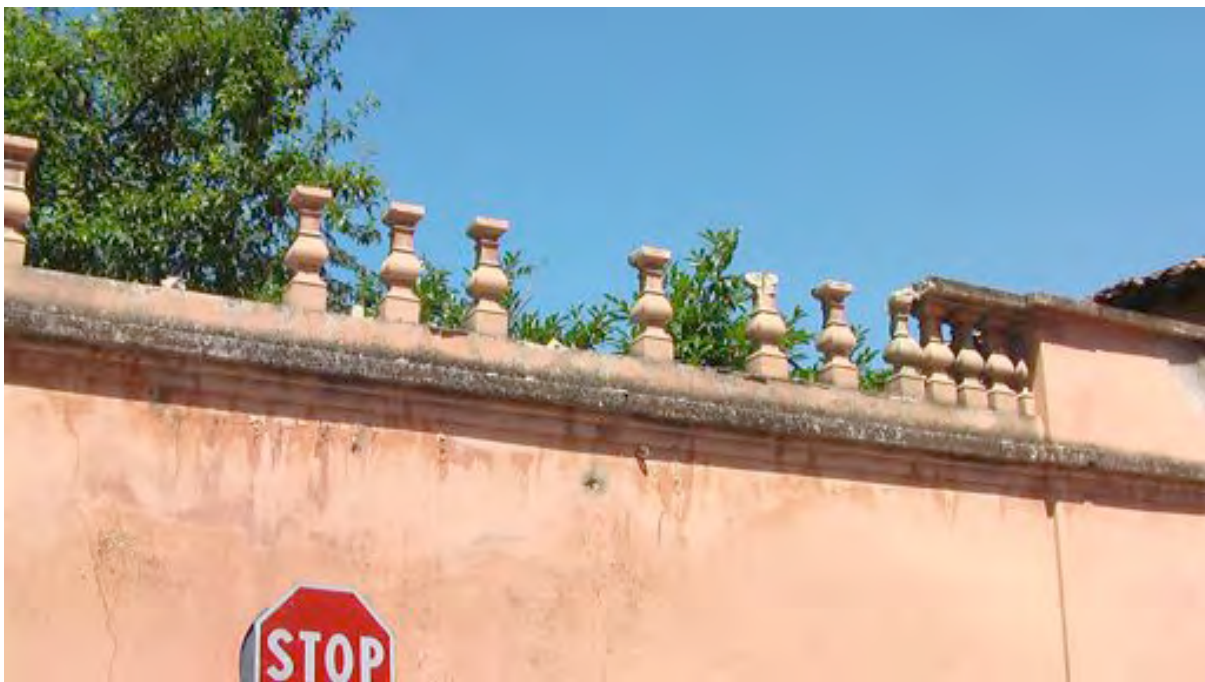
2.20 Parapetti e balaustre

Il danno osservato ha interessato soprattutto la tipologia di parapetti e balaustre realizzata con elementi molto snelli o molto vulnerabili per conformazioni particolari. L'estensione del danno è variabile, può interessare tutto elemento o piccole porzioni. Il danno si può verificare a partire da alti livelli di eccitazione. Il rischio connesso è quello ferimento o in casi particolari di pericolo per la vita umana quando il crollo riguarda singoli elementi molto pesanti o grosse porzioni.

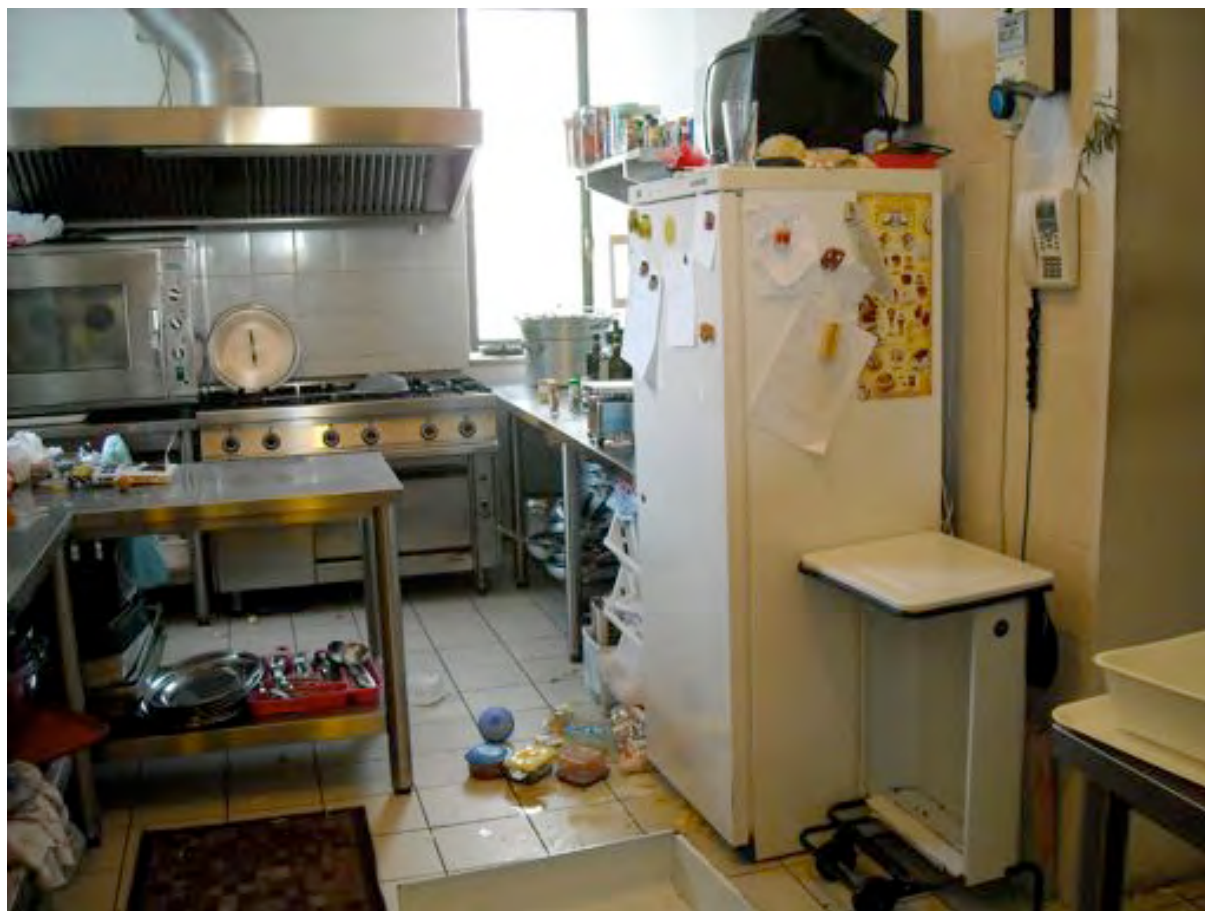
2.21 Suppellettili, sopramobili, etc....

Nei vari ambienti sono contenuti tanti oggetti che in caso di terremoto subiscono traslazioni, rotazioni, ribaltamenti. Tali fenomeni si verificano anche a bassi livelli di eccitazione. Il rischio per le persone è quello sia di essere colpite dalla caduta dei vari oggetti sia di ferirsi camminando senza scarpe. Oggetti molto ingombranti possono inoltre ostruire le vie di fuga.

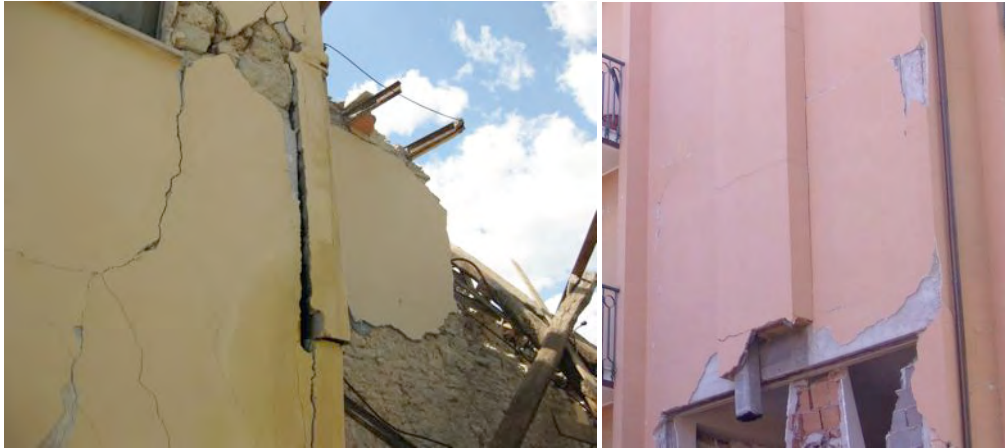
L'evento sismico può generare distacco, successivo ribaltamento o espulsione della canna fumaria.

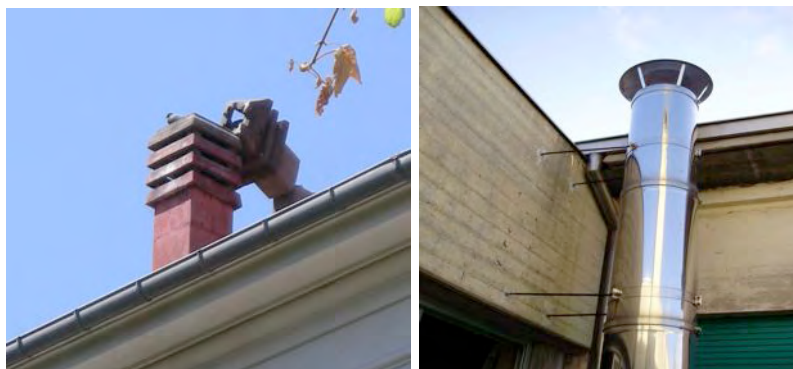
- 1- Comignoli in copertura: Tale elemento, posizionato successivamente, presenta delle significative discontinuità strutturali e materiche, particolarmente vulnerabili alle azioni di taglio e oscillatorie generate da un sisma.
- 2- Comignoli addossati: Elemento prevalentemente esterno con sistema oscillatorio indipendente dalla struttura principale. Un ancoraggio inadeguato genera delle tensioni localizzate, portandolo al collasso.

Scopo dell'intervento è evitare che l'elemento danneggiato precipiti al suolo.

In fase di progetto limitare la snellezza del comignolo. Nei manufatti esistenti inserire una canalizzazione in acciaio, su tutta la lunghezza del sistema, che permette la riduzione del danno. Per limitare ulteriormente il rischio di crollo, è opportuno incamiciare il comignolo con una rete metallica flessibile che si prolunga fino alla copertura, posizionando poi dei controventi o angolari metallici adeguatamente ancorati nella struttura della copertura.

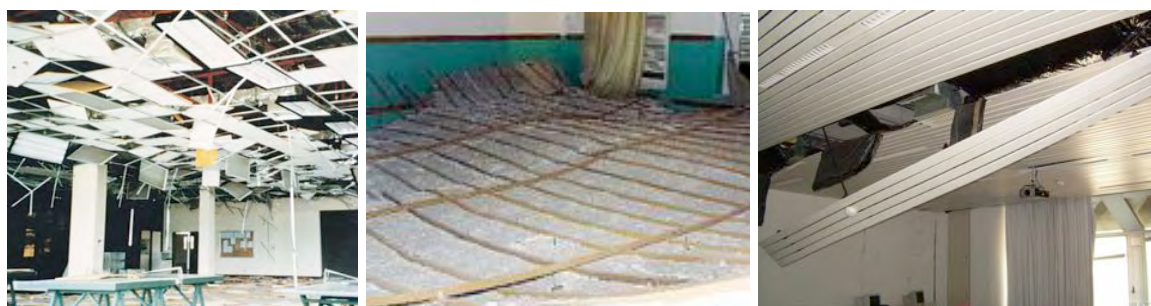
Il controsoffitto è sospeso al solaio soprastante mediante dei supporti cilindrici ancorati alla struttura a reticolo delle travi di supporto dei pannelli. Viene appoggiato anche a tutto il perimetro dell'ambiente in cui è collocato, attraverso delle travi angolari.

L'oscillazione del telaio di supporto dei controsoffitti se non ancorato o controventato, può provocare l'apertura di spazi tra i supporti, spazi che possono causare a loro volta la caduta di pannelli e lampadari. Il collasso dell'intera griglia di supporto è spesso causata dal carico addizionale dovuto ai lampadari non ancorati alla struttura. Altri tipi di danno ai controsoffitti sono dovuti al martellamento in corrispondenza della sommità delle partizioni e degli sprinkler. Il martellamento è dovuto ad uno spazio insufficiente tra partizione e controsoffitto. La limitazione dei movimenti orizzontali di un controsoffitto sospeso è dovuta soprattutto al contatto tra controsoffitto e pareti perimetrali.

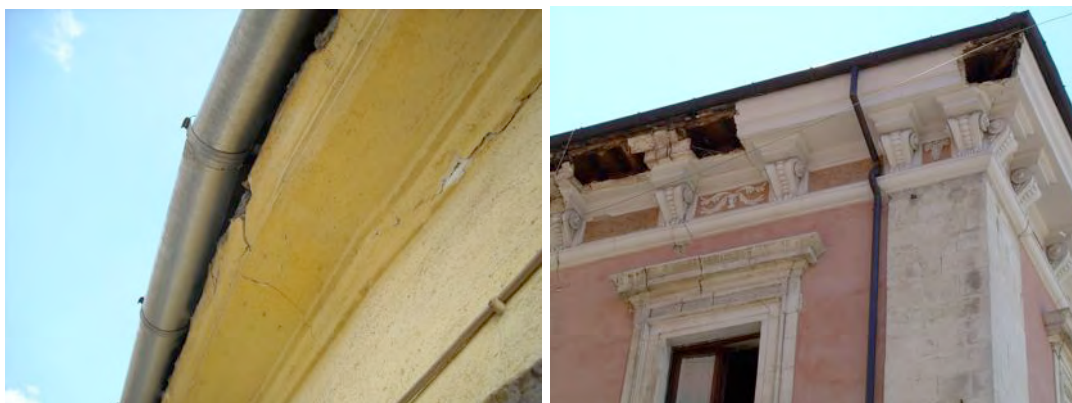
Elementi architettonici con funzione di coronamento superiore dell'edificio.

Elementi poco elastici che spesso non si adattano al movimento della struttura a cui sono ancorati. L'evento sismico può causare limitate fessurazioni o il totale distacco.

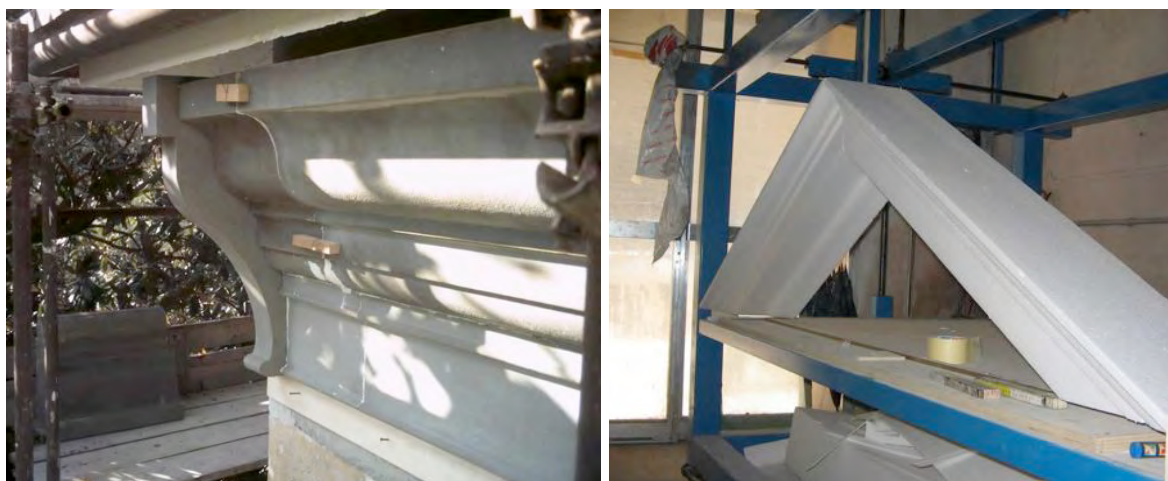
Scopo dell'intervento è quello di ridurre il peso dell'elemento e di aumentarne l'elasticità. Oltre alla soluzione tradizionale di ripristino, da accompagnare con idonei elementi di continuità, una soluzione si basa sull'utilizzo di elementi in polistirene che, anche in caso di caduta riducono il rischio di danni a persone e cose.

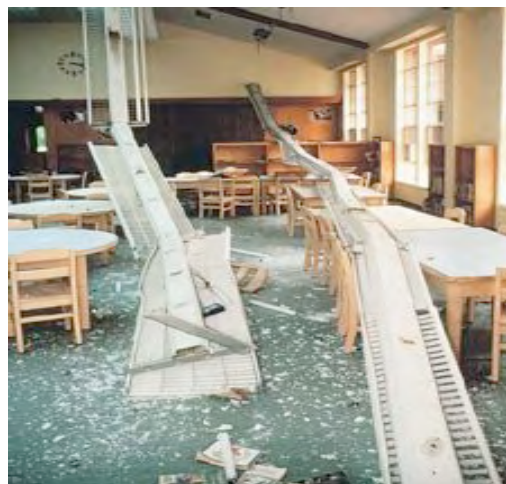
Il danno più comune che queste componenti possono subire è dato dalle oscillazioni indotte dal moto sismico. Incontrando degli ostacoli o i muri perimetrali dei locali, possono rompersi le lampade, facendo cadere a terra frammenti di vetro. Il rischio è ben più grave quando, a causa di sistemi di sospensione inadeguati, tutto il sistema rovina a terra, con un elevato pericolo per le persone sottostanti.

Il pericolo di caduta dei lampadari appesi con catena, può essere mitigato installando al supporto, dei controventi che impediscano gravi spostamenti ed assecondino le oscillazioni causate dal sisma; inoltre essi possono fungere da sostegno autoportante, in caso di sostituzione dei supporti originali. Per i neon a fissaggio superficiale, la messa in sicurezza consiste nell'utilizzo di ancoraggi, con l'interposizione di materiale adeguato che dissipi parzialmente l'urto.

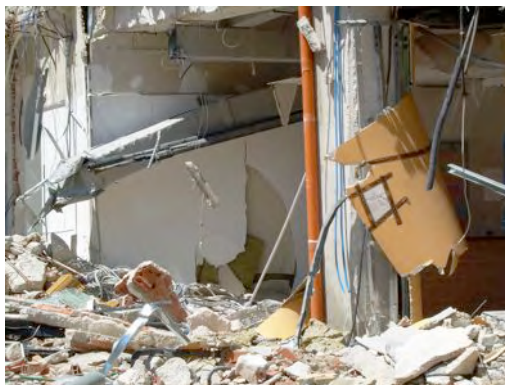
Struttura eterogenea caratterizzata da sistemi di fissaggio che possono essere labili. Le sollecitazioni indotte portano alla variazione geometrica del supporto con possibile espulsione delle lastre, coinvolgendo aree più o meno estese, fino al completo ribaltamento della partizione.

Il telaio deve essere saldamente ancorato alla struttura in cui si inserisce. Al fine di evitare la fuoriuscita dei pannelli, lungo la cornice perimetrale deve essere posto tra i montanti e i pannelli o una resina/schiuma ammortizzante o degli adesivi auto espandenti. Sulla superficie finita andrà applicata una rete in acciaio o in fibra di vetro al fine di contenere l'espulsione di frammenti di lastre e la fuoriuscita dei montanti.

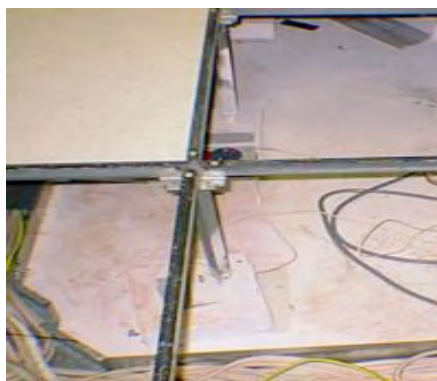
I danni più frequenti, sono attribuibili alla variazione geometrica che il reticolo strutturale di supporto subisce a causa di un evento sismico, causando lo sprofondamento dei pannelli che costituiscono il piano di calpestio e di appoggio. Si hanno quindi dei danni diretti e dei danni indiretti conseguenti all'inghiottimento delle componenti di arredo superficiale, che possono rimanere a loro volta danneggiate.

Obiettivo degli interventi è impedire che la struttura reticolare di sostegno possa avere dei movimenti indipendenti facendo crollare i pannelli e ridurre le sollecitazioni taglienti alla base. Si propone una controventatura incrociata dei componenti orizzontali e verticali del pavimento sopraelevato modulare, che trasmettono al piano di appoggio le sollecitazioni meccaniche gravanti sul pannello. La controventatura nella parte centrale va fissata al pavimento fungendo da tirante neutro all'insieme della struttura.

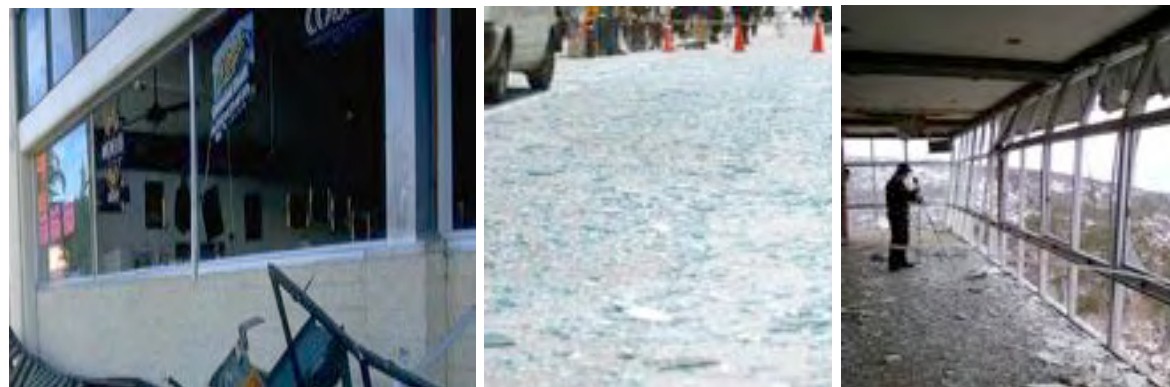
La rottura del vetro, porta alla formazione di schegge di varie dimensioni, pericolose sia per gli occupanti delle stanze, sia per le persone che si trovano a transitare nelle vicinanze dei serramenti.

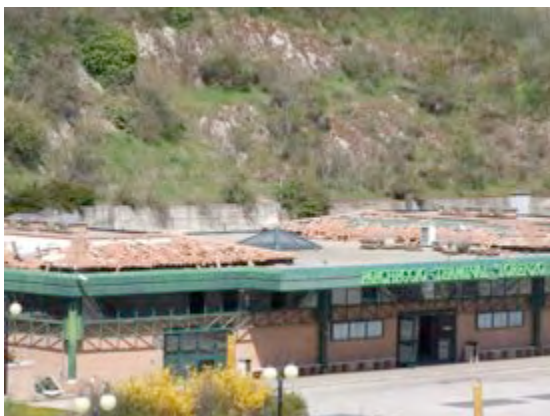
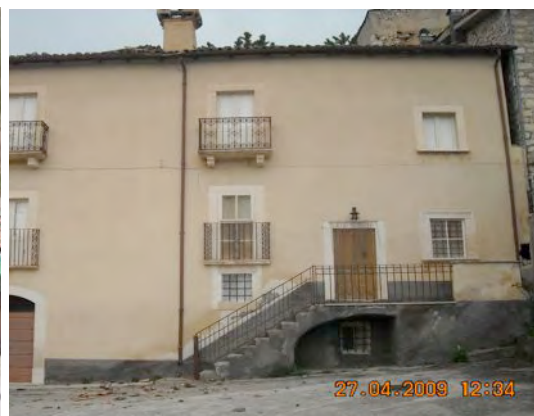
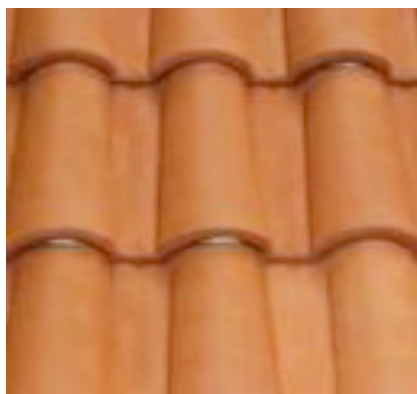
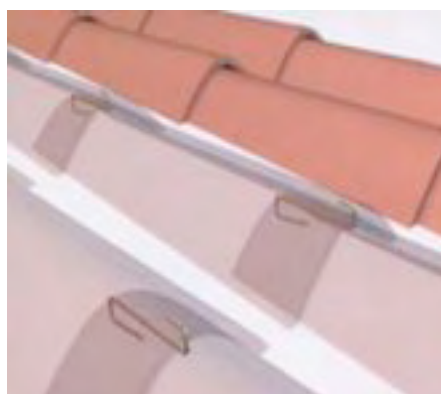
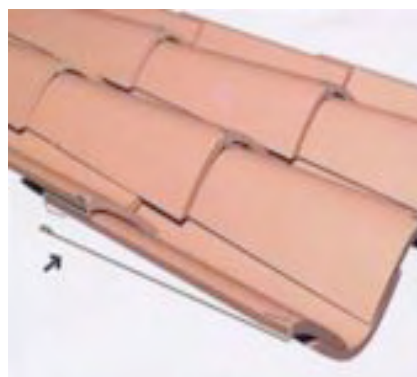
A seguito dell'evento sismico, l'inadeguato o insufficiente sistema di ancoraggio delle tegole, può innescare un meccanismo a catena con crollo anche di consistenti porzioni di copertura.

Per diminuire il rischio di stacco, scivolamento e caduta, bisogna aumentare i punti di ancoraggio fissi, da 3 corsi di norma a ogni corso, al fine di rendere meno estese le aree soggette a possibili crolli. Per diminuire i rischi di caduta dei singoli elementi bisogna utilizzare i dispositivi metallici di ancoraggio sia ferma coppo, sia rompitratta che vanno ancorati alla struttura.
