**Linee guida per la riduzione della
vulnerabilità di
elementi non strutturali
arredi e impianti**

Giugno 2009

Rapporto fotografico sui danni dovuti al terremoto del 6 aprile 2009

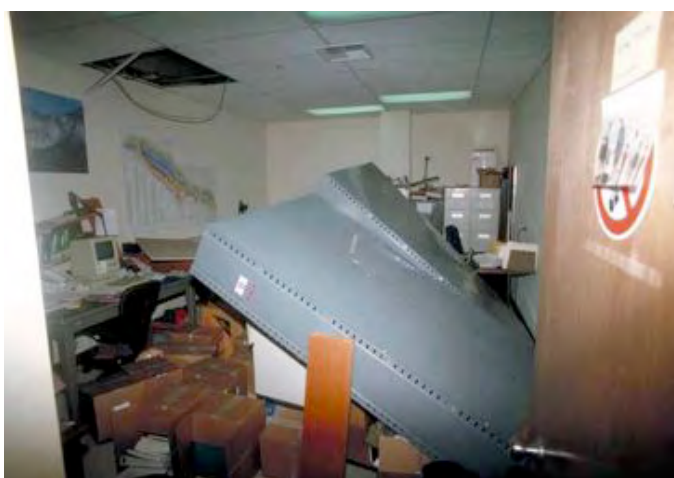
La collocazione tipica di questi componenti può innescare, anche a seguito di un evento sismico lieve, pericolosi fenomeni oscillatori nel componente, con un'alta probabilità di ribaltamento dello stesso.

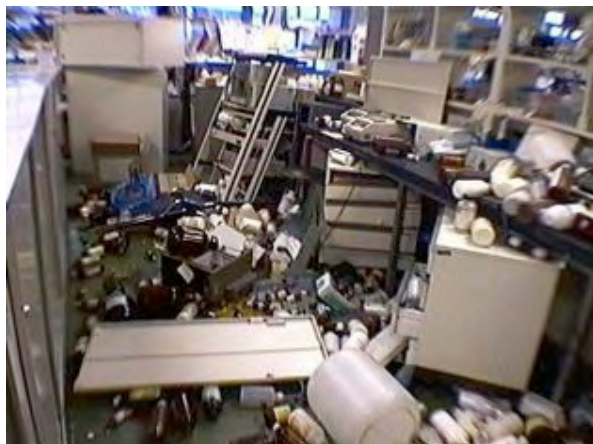
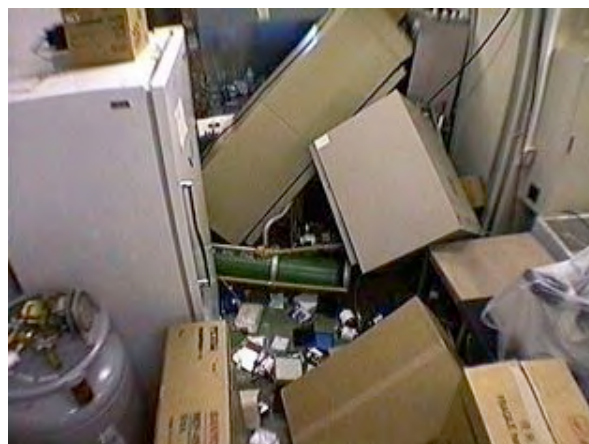
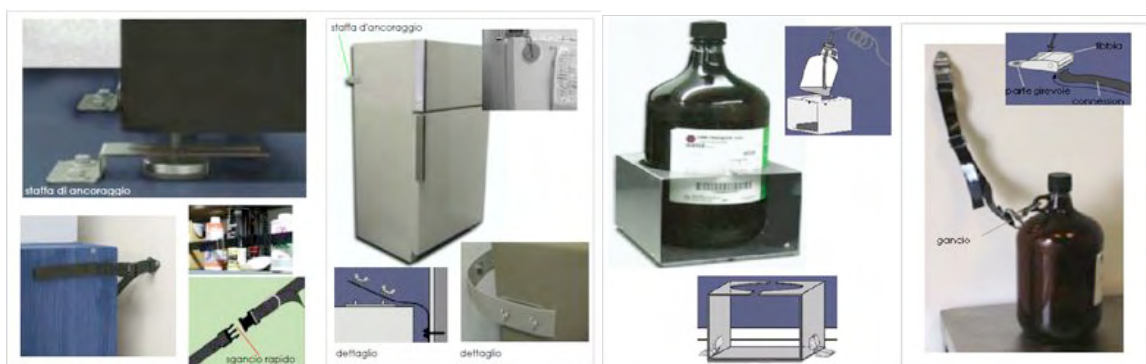
I laboratori, data la presenza di notevoli quantità di materiali chimici, sono estremamente vulnerabili ad un evento sismico. Le sostanze contenute nei flaconi possono essere dannose per contatto, per inalazione o come inneschi per incendi.

In caso di evento sismico di notevole entità, gli arredi slitterebbero in tutte le direzioni, facendo cadere al suolo tutti gli oggetti contenuti. La collocazione tipica di questi componenti può innescare, anche a seguito di un evento sismico lieve, pericolosi fenomeni oscillatori nel componente, con un'alta probabilità di ribaltamento dello stesso.

L'intervento consigliato consiste nel posizionare delle squadrette in metallo ai lati dell'armadio, fissate al muro, per evitare che si capovolga a seguito di un evento sismico ed in aggiunta un sistema di chiusura di sicurezza per le ante. Per le scrivanie l'intervento si attua posizionando degli ancoraggi alla base, che ostacolino lo slittamento, ma consentano al componente qualsiasi adeguamento nell'arredo.

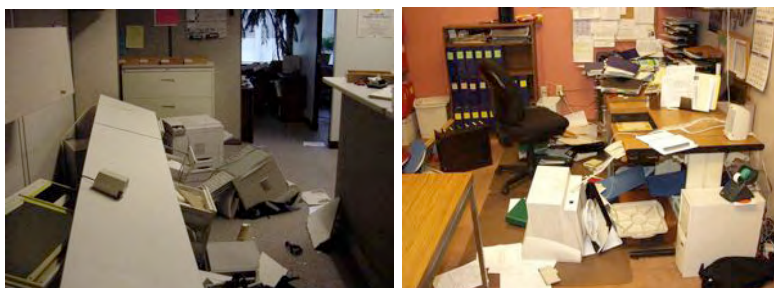
A volte, per necessità di spazio, vengono collocate delle apparecchiature elettroniche, di rilevante su mobili che di per sé sarebbero sufficientemente stabili, ma che con un peso aggiuntivo così rilevante, cambiano radicalmente il posizionamento del baricentro dell'insieme, aumentando i rischi di ribaltamento. Lo stesso rischio vale per quelle apparecchiature informatiche, come computer e monitor che rappresentano oggi un elemento costante e fondamentale per la gestione dell'ufficio.

Caduta e conseguente rottura delle apparecchiature che trovano posto su questi supporti inadeguati. Il rischio è particolarmente elevato per i monitor lcd a schermo piatto di ultima generazione, che per la loro geometria risultano particolarmente vulnerabili al ribaltamento.

Per i monitor l'intervento più efficace è volto a ridurre la possibilità che l'apparecchio possa rovesciarsi. Vengono realizzati due anelli dello stesso diametro della base di appoggio della struttura: il primo, che sarà a diretto contatto con il tavolo, è fatto con un sottile strato di gel con una superficie in Velcro, che andrà a combaciare con l'anello soprastante; il secondo anello pure in Velcro, verrà incollato alla base del monitor. Questo sistema permette di resistere a urti di una certa intensità e rende possibile il ricollocamento del monitor in altre posizioni sul tavolo operativo, cambiando solo l'anello adesivo. Per quanto riguarda la CPU, scopo fondamentale è impedire al case di rovesciarsi, per scongiurare il danneggiamento della componente hardware interna e il danneggiamento delle prese di collegamento con i cavi esterni. La riduzione del danno alla strumentazione è potenzialmente molto efficace, garantendo al contempo una elevata flessibilità nell'ipotesi di manutenzione o sostituzione del componente. Il tutto viene realizzato con un sistema di cinghie a sgancio rapido che pur non intaccando la struttura dell'elemento, consente dei piccoli spostamenti di assestamento, ma non permette al componente di cadere al suolo. Per le fotocopiatrici l'intervento è volto ad ancorare in maniera solida il supporto alla parete, attraverso cinghie o fermi riposizionabili.

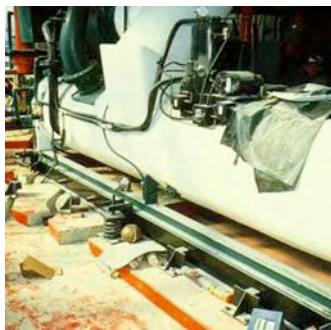
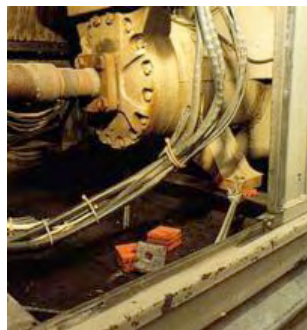
In caso di evento sismico di notevole entità, difficilmente reggerebbe a delle sollecitazioni taglienti che romperebbero i supporti e farebbero scivolare il generatore lateralmente, forse rovesciandolo. L'elemento è rigidamente unito alle derivazioni elettriche, che sicuramente si strapperebbero bloccando istantaneamente l'approvvigionamento elettrico al complesso. Inoltre la batteria che funge da starter al sistema non è vincolata efficacemente alla struttura con il rischio che possa rovesciarsi danneggiandosi e interrompendo l'erogazione al generatore.

L'intervento fondamentale da porre in essere su questo componente, serve ad ancorare il telaio di supporto al pavimento. Questo si ottiene attraverso dei dispositivi che limitano i movimenti orizzontali indotti dal sisma chiamati "snubber" e isolatori sismici a molla che ammortizzano gli spostamenti verticali. Gli "snubber" sono degli elementi in acciaio che vincolano il telaio alla base come in una morsa. Fra telaio e "snubber" viene interposto uno spessore in neoprene sostituibile chiamato "bushing" che serve a smorzare le forze di impatto. Gli "snubber", devono essere posizionati in modo da garantire un spazio libero tra gli stessi e il telaio da 3 a 10 mm, per permettere piccoli spostamenti prima di entrare in azione opponendo resistenza.

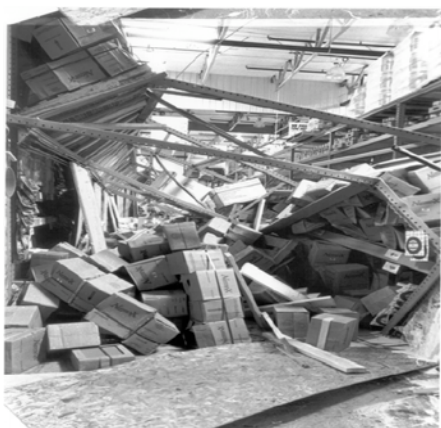
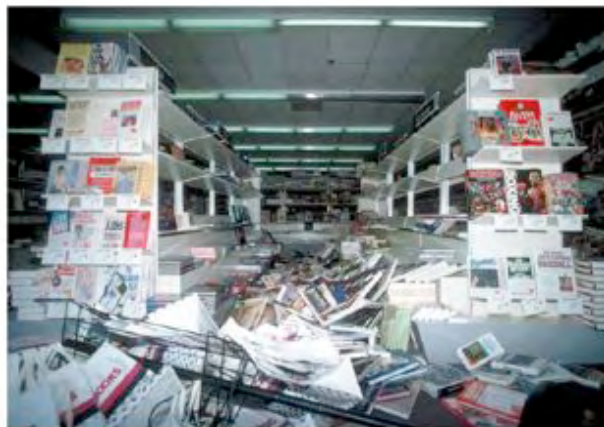
Poiché entrano in gioco carichi rilevanti su strutture, sostanzialmente snelle e leggere, queste se non opportunamente dimensionate, ancorate o controventate, possono essere soggette a pesanti fenomeni di instabilità o di crollo.

L'intervento fondamentale da porre in essere su questo componente, serve ad ancorare l'elemento destinato alla esposizione al pianale dello scaffale (in maniera meno evidente e lesiva possibile). Un secondo intervento proposto, deve ridurre la possibilità che oggetti pesanti non fissabili o stoccati nei ripiani in alto cadano al suolo. La soluzione che ancora una volta ci sembra la più efficace, è quella delle barre di contenimento riposizionabili. Questo permette di proteggere dalla caduta oggetti che nel tempo, per le modificate strategie di vendita, venissero sostituiti con altri di diverse dimensioni. N.B. La massima altezza di posizionamento della barra singola dal ripiano è a 0,5 - 0,75 h dell'altezza del prodotto esposto.

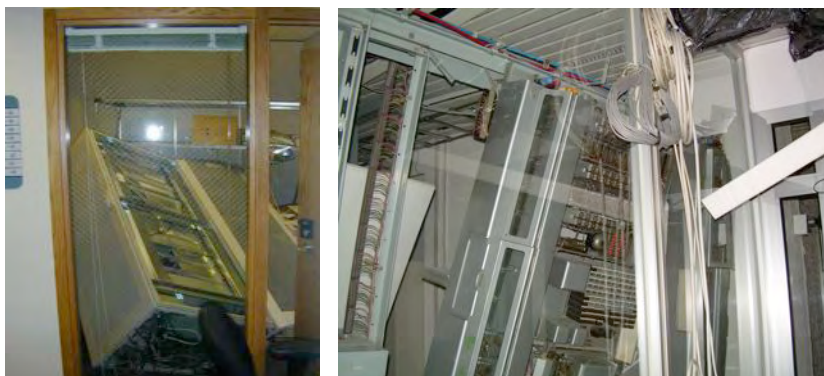
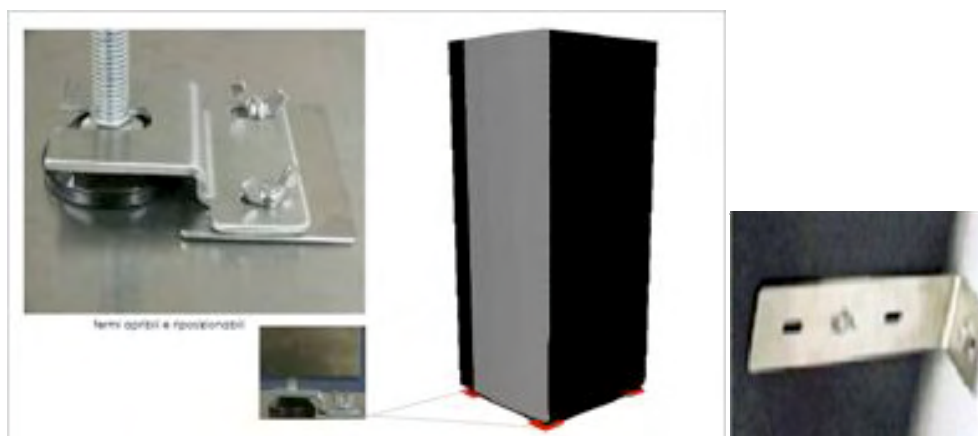
Il server, nel caso studio è inserito in un rack molto snello, affiancato da tutta una serie di apparecchiature incassate in mobiletti dedicati, con ante in vetro trasparente. C'è una vulnerabilità diretta, con un rischio di ribaltamento laterale minimo, soprattutto per la contiguità fisica con le altre apparecchiature. Il rovesciamento frontale è invece possibile, essendo l'apparecchio molto pesante e non soggetto a slittare sugli appoggi, che possono innescare momenti di ribaltamento. Il rischio potrebbe essere di tipo indiretto essendo le connessioni elettriche successive alla realizzazione dell'immobile con tratti ancorati in maniera rigida alla parete, che potrebbero subire sfilamenti a seguito di un evento sismico.

L'intervento ha come obiettivo l'ancoraggio del server al pavimento, per evitare che si inneschino fenomeni di ribaltamento. Data la posizione in centro stanza non ci si può servire di pareti di appoggio. I fermi blocca piedini possono essere aperti facilmente, per permettere il ricollocamento e la manutenzione dell'apparecchiatura.
